Via	Sinistra Tresinaro,10	Toponimo		
Tav. PRG	2.4	Quadrante	G-7	Zona PRG E.7+E.5

Scheda IBC n. 33

33

Correggio
C. COTTAFVI

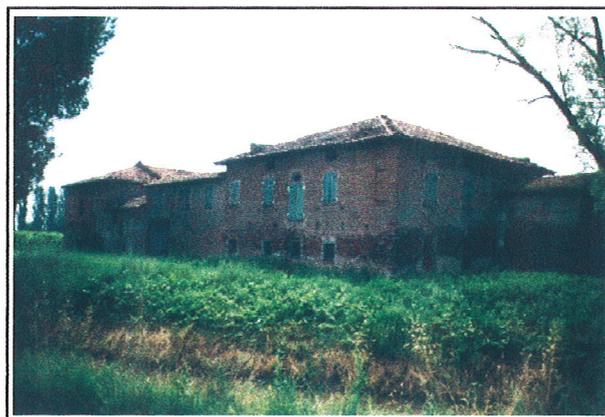
FOTOGRAFIA IDENTIFICATIVA

Ampio insediamento rurale costituitosi per successivi ampliamenti contigui ad un edificio a pianta quadrata con loggia passante al piano terra e al piano primo, su due livelli e sottotetto con copertura a quattro acque. I successivi ampliamenti, susseguitisi fino agli anni '30, hanno portato alla costituzione di un complesso rurale di notevoli dimensioni con tipologia a corte aperta. Nel corpo di fabbrica ad elementi contigui posto in senso nord-sud emerge sulla copertura il muro tagliafuoco.

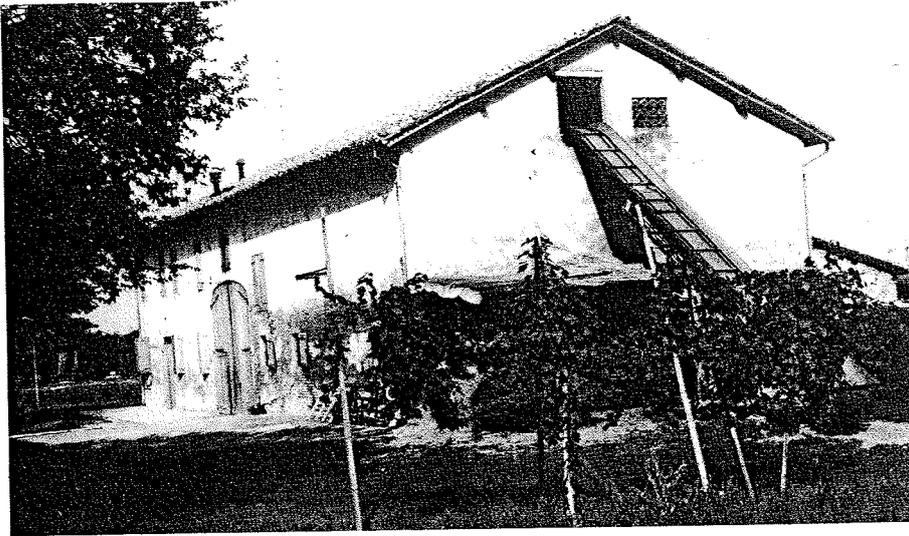
C. Cottafavi. Edificio rurale, 33.

La cartografia dell'I.G.M. del 1884 riporta la denominazione "C. Giuliani". Edificio rurale a corpi giustapposti in linea orientato in direzione est-o-

vest. La costruzione evidenzia costruzioni di caratteristiche differenti congiunte da corpi bassi. Nel complesso è notevole il volume destinato ad abitazione con pianta quadrata su tre livelli e coperto a padiglione. Nella facciata si evidenzia l'ingresso archivoltato, ridotto a finestra e le luci regolari simmetricamente distribuite di cui alcune tamponate. Sul lato nord della strada è osservabile un edificio rurale a corpi giustapposti in linea con porta morta a sesto ribassato, orientato in direzione est-ovest, con copertura a due falde a colmo costante. Il civile su due piani è caratterizzato da luci regolari e simmetricamente distribuite.
