<b>Via</b> Ardione, 17-17/a-17/b	<b>Toponimo</b>	
<b>Tav. PRG</b> 2.4	<b>Quadrante</b> G-8	<b>Zona PRG</b> E.7

<b>Edificio principale</b>			
<input checked="" type="checkbox"/> <b>Riconoscibile</b>	<b>Tipologia</b>	elementi contigui	
<input type="checkbox"/> <b>Parzialmente riconoscibile</b>	<b>Interventi</b>	ristrutturazione	
<input type="checkbox"/> <b>Non riconoscibile</b>	<b>Dest. d'uso</b>	abitazione	
<b>Altri edifici riconoscibili</b> <input checked="" type="checkbox"/> SI <input type="checkbox"/> NO		<b>Tipologia</b>	rustico
		<b>Dest. d'uso</b>	attività extra-agricole
<b>Edifici recenti presenti</b> <input checked="" type="checkbox"/> SI <input type="checkbox"/> NO		<b>Tipologia</b>	baracche
		<b>Dest. d'uso</b>	autorimessa e deposito
<b>Altri elementi di pregio</b> <input type="checkbox"/> SI <input checked="" type="checkbox"/> NO		<b>Descrizione</b>	
<b>Giudizio sintetico sul valore dell'insediamento</b>		discreto valore ambientale

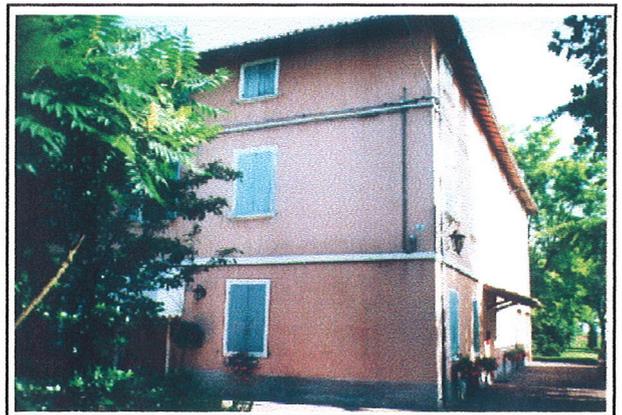
FOTOGRAFIA IDENTIFICATIVA

Edificio a elementi contigui del '900 su tre piani con copertura a quattro acque presenta cornici disegnate alle finestre e bancali sagomati intonacati. Già ristrutturato con perdita parziale delle originarie partiture (vedi finestre sul retro), ma ancora complessivamente leggibile. In pianta staccata esiste un fabbricato in muratura, anch'esso riconoscibile, che ospita attività extra-agricole.
