Via	San Martino, 66-66/a	Toponimo	
Tav. PRG	2.4	Quadrante	A-9
		Zona PRG	E.7

Edificio principale			
<input checked="" type="checkbox"/> Riconoscibile		Tipologia	elementi contigui
<input type="checkbox"/> Parzialmente riconoscibile		Interventi	nessuno
<input type="checkbox"/> Non riconoscibile		Dest. d'uso	servizi agricoli
Altri edifici riconoscibili	<input type="checkbox"/> SI <input checked="" type="checkbox"/> NO	Tipologia	
		Dest. d'uso	
Edifici recenti presenti	<input checked="" type="checkbox"/> SI <input type="checkbox"/> NO	Tipologia	residenziale
		Dest. d'uso	abitazione
Altri elementi di pregio	<input type="checkbox"/> SI <input checked="" type="checkbox"/> NO	Descrizione	
Giudizio sintetico sul valore dell'insediamento	discreto valore ambientale

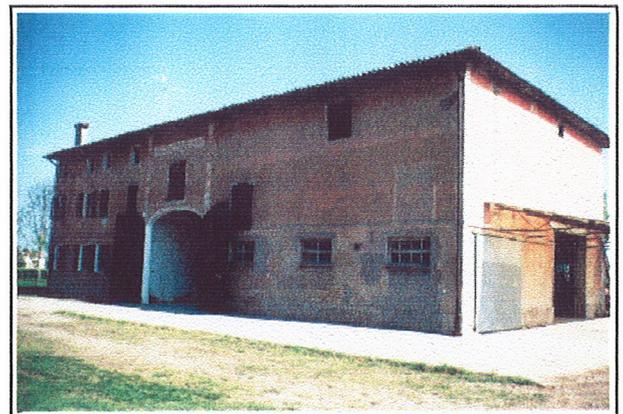
FOTOGRAFIA IDENTIFICATIVA

L'edificio riconoscibile presenta caratteri tipici degli edifici ad elementi contigui con ampia porta morta sul fronte Sud e sulla quale nel sottotetto è presente il toponimo. Esso è sviluppato su due livelli e sottotetto con copertura a quattro acque e colmo costante. In epoca recente è stato costruito un nuovo edificio residenziale in faccia vista con tipologia a villino che, pur sminuendo la riconoscibilità dell'insediamento, non interferisce sul possibile recupero dell'edificio rurale.
