<b>Via</b> Vecchia Carpi, 6	<b>Toponimo</b>	
<b>Tav. PRG</b> 2.4	<b>Quadrante</b> A-11	<b>Zona PRG</b> E.7

<b>Edificio principale</b>		<b>Tipologia</b>	elementi contigui
<input checked="" type="checkbox"/> Riconoscibile		<b>Interventi</b>	ristrutturazione e ampliamenti
<input type="checkbox"/> Parzialmente riconoscibile		<b>Dest. d'uso</b>	abitazione e servizi agricoli
<input type="checkbox"/> Non riconoscibile			
<b>Altri edifici riconoscibili</b> <input checked="" type="checkbox"/> SI <input type="checkbox"/> NO		<b>Tipologia</b>	rustico
		<b>Dest. d'uso</b>	servizi agricoli
<b>Edifici recenti presenti</b> <input checked="" type="checkbox"/> SI <input type="checkbox"/> NO		<b>Tipologia</b>	capannoni
		<b>Dest. d'uso</b>	servizi agricoli
<b>Altri elementi di pregio</b> <input type="checkbox"/> SI <input checked="" type="checkbox"/> NO		<b>Descrizione</b>	
<b>Giudizio sintetico sul valore dell'insediamento</b>		discreto valore ambientale

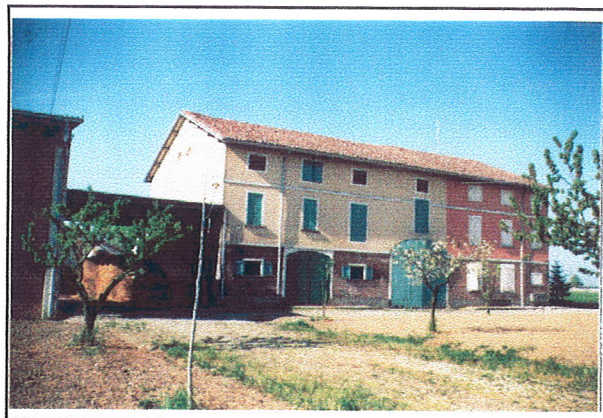
FOTOGRAFIA IDENTIFICATIVA

L'insediamento agricolo si è costituito intorno al vecchio edificio rurale del primo Novecento ed all'annesso agricolo che sono ancora riconoscibili. L'edificio è a elementi contigui sviluppato in pianta rettangolare su due livelli e sottotetto con copertura a due acque e colmo costante. Presenta una porta morta archivoltata a tre centri, cordoli marcapiano al primo e secondo livello e cornici dipinte alle luci di tutti i livelli. L'entità delle nuove costruzioni diminuisce il valore ambientale dell'edificio, considerato anche che parte di esse sono state realizzate in aderenza.
