<b>Via</b> Vecchia Carpi, 3	<b>Toponimo</b> Podere Berna
<b>Tav. PRG</b> 2.4	<b>Quadrante</b> A-11 <b>Zona PRG</b> E.1

<b>Edificio principale</b>		<b>Tipologia</b> elementi contigui
<input checked="" type="checkbox"/> Riconoscibile		<b>Interventi</b> nessuno
<input type="checkbox"/> Parzialmente riconoscibile		<b>Dest. d'uso</b> in stato di abbandono
<input type="checkbox"/> Non riconoscibile		
<b>Altri edifici riconoscibili</b> <input checked="" type="checkbox"/> SI <input type="checkbox"/> NO		<b>Tipologia</b> rustico
		<b>Dest. d'uso</b> in stato di abbandono
<b>Edifici recenti presenti</b> <input type="checkbox"/> SI <input checked="" type="checkbox"/> NO		<b>Tipologia</b>
		<b>Dest. d'uso</b>
<b>Altri elementi di pregio</b> <input type="checkbox"/> SI <input checked="" type="checkbox"/> NO		<b>Descrizione</b>
<b>Giudizio sintetico sul valore dell'insediamento</b> buon valore ambientale

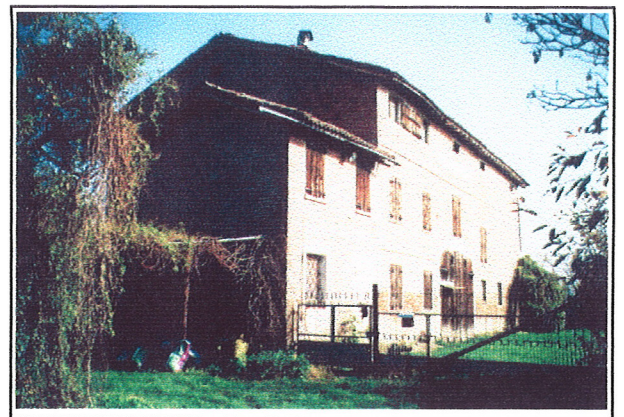
FOTOGRAFIA IDENTIFICATIVA

Edificio a elementi contigui sviluppato in pianta rettangolare su due livelli e sottotetto con copertura a due acque e colmo costante. Presenta una porta morta archivoltata a sesto ribassato, cordoli marcapiano al primo e secondo livello, luci regolari e simmetricamente distribuite. In aderenza sul lato ovest è presente un più basso corpo di fabbrica a due livelli con copertura a due acque e colmo costante. Un rustico è presente in pianta staccata sviluppato in pianta rettangolare su un livello con copertura a due acque.
