**COMUNE DI CORREGGIO
INSEDIAMENTO RURALE**

N° 9

| Via | Borghi Don Pasquino, 8 | Toponimo | |

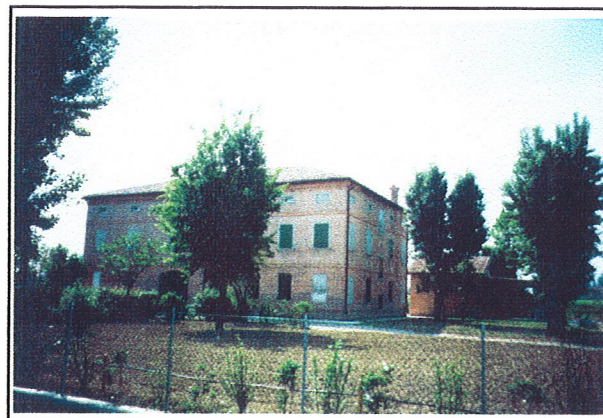
FOTOGRAFIA IDENTIFICATIVA

Edificio a elementi contigui in faccia vista del primo Novecento sviluppato in pianta rettangolare con copertura a quattro acque e colmo costante. La parte civile è su due livelli e sottotetto e ha luci regolari e simmetricamente distribuite. Presenta una porta morta archivoltata a sesto ribassato, zoccolatura al piede dell'edificio, cordoli marcapiano al primo e secondo livello, cornici lisce alle luci in tutti i livelli. Nell'area dell'insediamento è presente un piccolo rustico a un livello coperto a due acque.
