**COMUNE DI CORREGGIO  
INSEDIAMENTO RURALE**

**N° 1**

<b>Via</b> Fossa Ronchi, 22	<b>Toponimo</b>	
<b>Tav. PRG</b> 2.5	<b>Quadrante</b> A-7	<b>Zona PRG</b> E.1

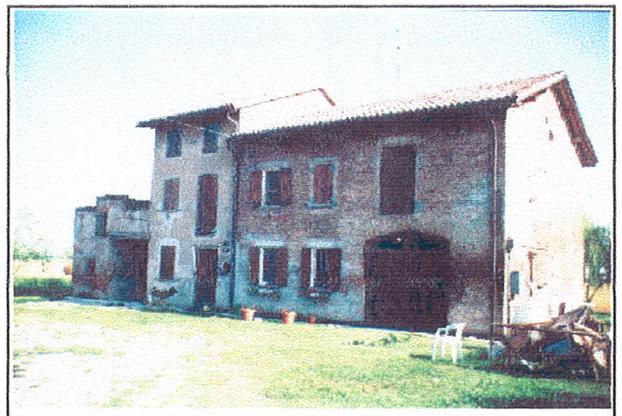
**FOTOGRAFIA IDENTIFICATIVA**

Edificio a elementi contigui sviluppato in pianta rettangolare con copertura a due acque sfalsata. La parte civile è su tre livelli ed è estesa anche alla parte a servizi che è su due livelli. È presente una porta morta leggermente archivoltata e le luci sono regolari e simmetricamente distribuite. In aderenza al lato ovest vi è un basso corpo di fabbrica a un livello con copertura ad attico mistilineo. Nell'area dell'insediamento è presente anche un piccolo rustico a un livello con copertura a due acque.
