<b>Via</b> Massenzatico, 4	<b>Toponimo</b>	
<b>Tav. PRG</b> 2.5	<b>Quadrante</b> C-8	<b>Zona PRG</b> E.1+E.8

<b>Edificio principale</b>		<b>Tipologia</b>	elementi contigui
<input checked="" type="checkbox"/> Riconoscibile		<b>Interventi</b>	nessuno
<input type="checkbox"/> Parzialmente riconoscibile		<b>Dest. d'uso</b>	abitazione e servizi agricoli
<input type="checkbox"/> Non riconoscibile			
<b>Altri edifici riconoscibili</b> <input checked="" type="checkbox"/> SI <input type="checkbox"/> NO		<b>Tipologia</b>	rustico
		<b>Dest. d'uso</b>	servizi agricoli
<b>Edifici recenti presenti</b> <input checked="" type="checkbox"/> SI <input type="checkbox"/> NO		<b>Tipologia</b>	capannone
		<b>Dest. d'uso</b>	allevamento
<b>Altri elementi di pregio</b> <input type="checkbox"/> SI <input checked="" type="checkbox"/> NO		<b>Descrizione</b>	
<b>Giudizio sintetico sul valore dell'insediamento</b>		buon valore ambientale

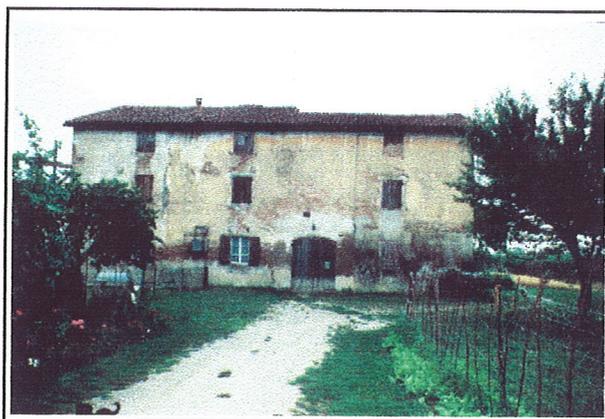
FOTOGRAFIA IDENTIFICATIVA

Edificio a elementi contigui costituito dalla parte civile su tre livelli con copertura a due acque e dalla parte a servizi rientrante sempre con copertura a due acque e con una porta morta passante archivoltata a sesto ribassato. Le luci del civile sono regolari e simmetricamente distribuite. Nell'area dell'insediamento sono presenti un rustico a un livello in pianta rettangolare con copertura a due acque e un capannone di recente costruzione.
