Via Massenzatico, 1	Toponimo		
Tav. PRG 2.5	Quadrante C-8	Zona PRG E.1

Scheda IBC n. 223

VIA MASSENZATICO

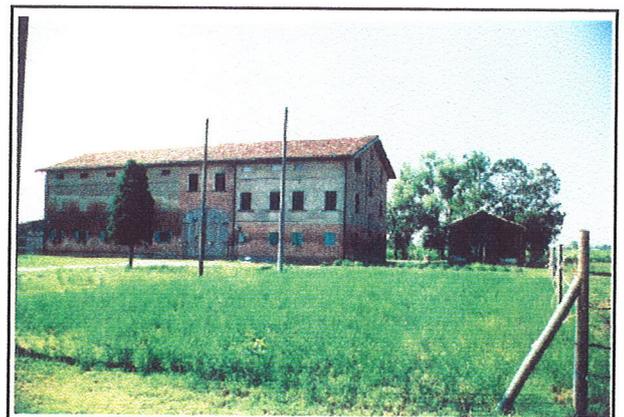
FOTOGRAFIA IDENTIFICATIVA

Edificio a elementi contigui del primo Novecento in faccia vista al piano terreno sviluppato in pianta rettangolare su due livelli e sottotetto con copertura a due acque e colmo costante. Presenta una porta morta archivoltata a sesto ribassato, un cordolo marcapiano al primo livello e ha luci regolari e simmetricamente distribuite. Nell'area dell'insediamento vi è un rustico a un livello in pianta rettangolare coperto a due acque.

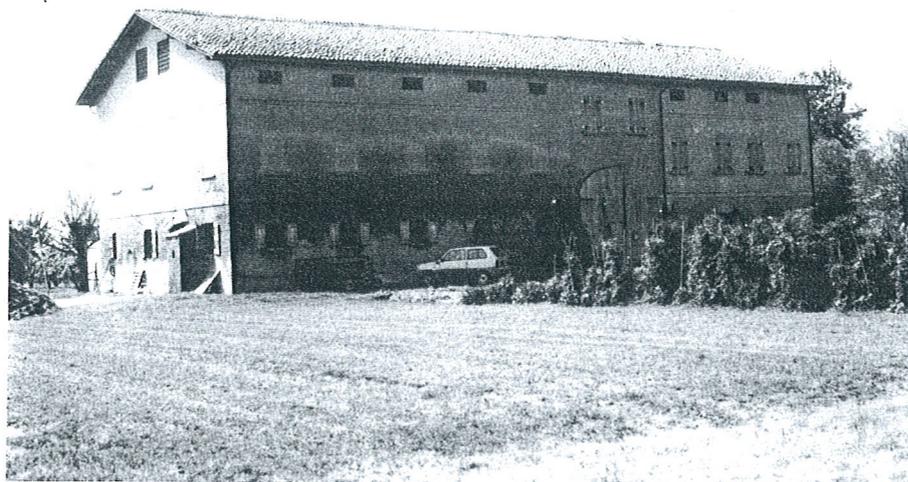
Via Massenzatico. Edificio rurale, 223.

Edificio rurale a corpi giustapposti in linea con copertura a due falde a colmo costante e porta morta a sesto ribassato, orientato in direzione est-ovest. Il civile su tre piani, situato a ponente, ha luci regolari e simmetricamente distribuite.
