Via Palù, 4	Toponimo	Possessione	
Tav. PRG 2.5	Quadrante	C-9	Zona PRG E.1

Edificio principale		Tipologia	elementi contigui
<input checked="" type="checkbox"/> Riconoscibile		Interventi	demolizione parziale
<input type="checkbox"/> Parzialmente riconoscibile		Dest. d'uso	abitazione e servizi agricoli
<input type="checkbox"/> Non riconoscibile			
Altri edifici riconoscibili	<input checked="" type="checkbox"/> SI <input type="checkbox"/> NO	Tipologia	rustici
		Dest. d'uso	servizi agricoli
Edifici recenti presenti	<input type="checkbox"/> SI <input checked="" type="checkbox"/> NO	Tipologia	
		Dest. d'uso	
Altri elementi di pregio	<input checked="" type="checkbox"/> SI <input type="checkbox"/> NO	Descrizione	pozzo coperto
Giudizio sintetico sul valore dell'insediamento	buon valore ambientale

POSSESSIONE 1^a

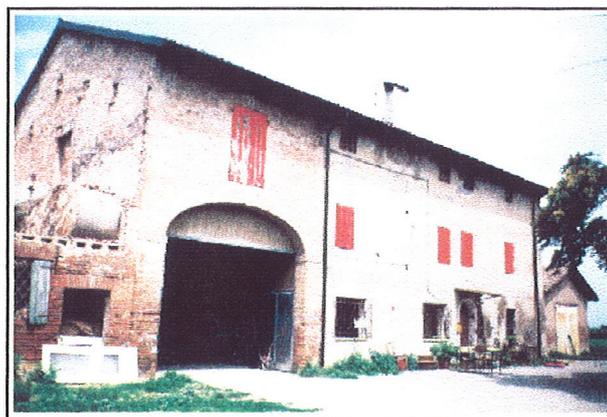
FOTOGRAFIA IDENTIFICATIVA

Edificio a elementi contigui sviluppato in pianta rettangolare su due livelli e sottotetto con copertura nel civile e in parte della stalla-fienile a due acque e colmo costante. Il rimanente della stalla-fienile è crollato o è stato demolito fino al primo livello. Presenta una porta morta archivoltata a sesto ribassato e ha luci regolari e simmetricamente distribuite. Nell'area dell'insediamento vi sono due rustici a un livello con copertura a due acque.

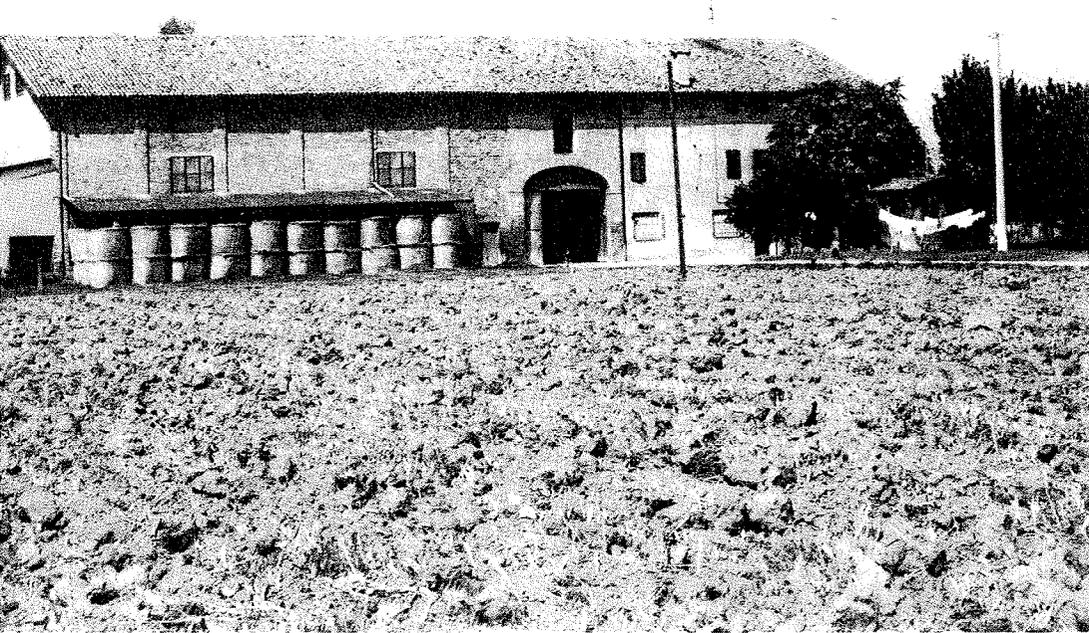
Edificio rurale a corpi giustapposti in linea, orientato in direzione nord-sud, con porta morta a sesto ribassato e copertura a due falde a colmo costante. Il civile, articolato su due livelli e sottotetto, è disposto a nord.
