Via Palù, 1	Toponimo		
Tav. PRG 2.5	Quadrante C-9	Zona PRG E.6

Scheda IBC n. 178

178
Correggio
POSSESSIONE 2^a
alt. m. -

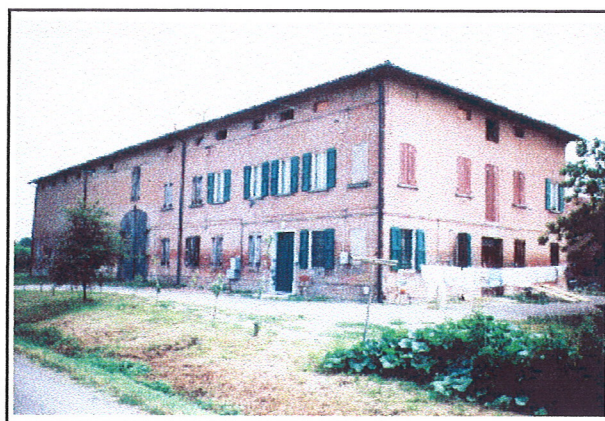
FOTOGRAFIA IDENTIFICATIVA

Edificio a elementi contigui di notevoli dimensioni sviluppato in pianta rettangolare su due livelli e sottotetto con copertura a tre acque e colmo costante. Presenta una porta morta archivoltata a sesto ribassato, un cordolo marcapiano al primo livello e ha luci regolari e simmetricamente distribuite. Nell'area dell'insediamento è presente un rustico in pianta rettangolare coperto a quattro acque.
