Via S.S. 468 Correggio, 35

Tav. PRG 2.5

Quadrante C-10

Zona PRG E.6

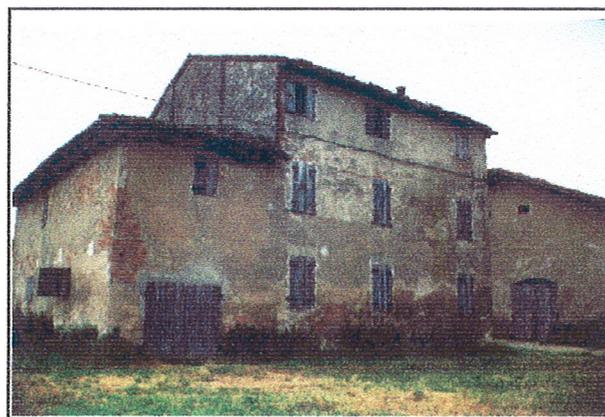
FOTOGRAFIA IDENTIFICATIVA

Giudizio sintetico sul valore dell'insediamento buon valore ambientale

Edificio a elementi contigui sviluppato in pianta rettangolare con copertura a quattro acque sfalsata. La parte civile è su tre livelli e ha luci regolari e simmetricamente distribuite. In aderenza sul retro vi è un basso corpo di fabbrica coperto a tettoia. Nell'area dell'insediamento sono presenti la stalla con sovrastante fienile, sviluppata in pianta rettangolare con copertura a due acque e colmo costante che presenta una porta morta angolare archivoltata a tutto sesto, e un altro rustico del primo Novecento in faccia vista a un livello in pianta rettangolare con copertura a quattro acque su cornicione modanato in mattoni che presenta la facciata a sud ripartita da lesene con luci leggermente archivoltate e con cornici lisce.
