Via Imbreto, 14-14/a-14/b-14/c-16

Toponimo Azienda agricola Ligabue

Quadrante C-11 Zona PRG E.1

**Edificio principale**

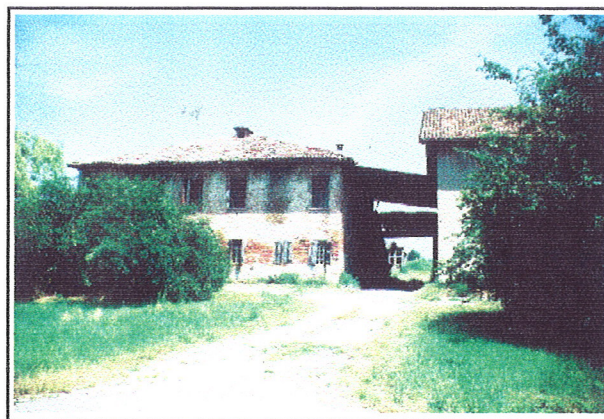
FOTOGRAFIA IDENTIFICATIVA

Insedimento a corpi separati costituito dall'edificio civile e dalla stalla-fienile. Il civile è sviluppato in pianta quadrata su due livelli e con copertura a quattro acque sulla quale è presente una piccola sopraelevazione ad abbaino. Collegata da tettoie in lamiera vi è la stalla-fienile sviluppata in pianta rettangolare con copertura a due acque e colmo costante che presenta sul fronte sud ampie aperture architravate. Nell'area dell'insediamento sono presenti capannoni e un edificio residenziale di recente costruzione.
