Via	S.S. Correggio, 94-94/a	Toponimo	
Tav. PRG	2.5	Quadrante	D-9
		Zona PRG	E.6

Edificio principale		Tipologia	elementi contigui del '900
<input checked="" type="checkbox"/> Riconoscibile		Interventi	nessuno
<input type="checkbox"/> Parzialmente riconoscibile		Dest. d'uso	abitazione e servizi agricoli
<input type="checkbox"/> Non riconoscibile			
Altri edifici riconoscibili	<input checked="" type="checkbox"/> SI <input type="checkbox"/> NO	Tipologia	rustici
		Dest. d'uso	servizi agricoli
Edifici recenti presenti	<input checked="" type="checkbox"/> SI <input type="checkbox"/> NO	Tipologia	tettoia in ferro
		Dest. d'uso	deposito
Altri elementi di pregio	<input type="checkbox"/> SI <input checked="" type="checkbox"/> NO	Descrizione	
Giudizio sintetico sul valore dell'insediamento	buon valore ambientale

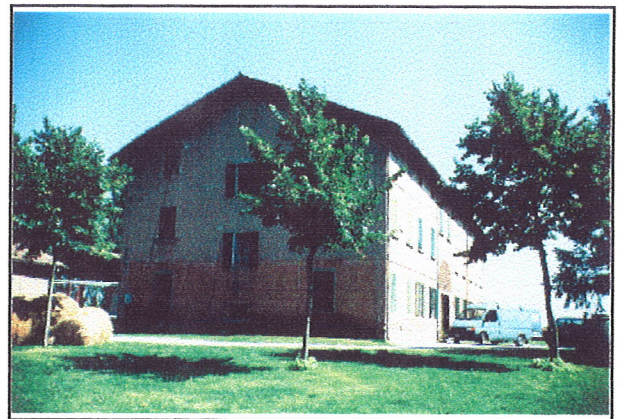
FOTOGRAFIA IDENTIFICATIVA

Edificio a elementi contigui del primo Novecento sviluppato in pianta rettangolare con copertura a due acque e colmo costante. La parte civile è su due livelli e sottotetto e ha luci regolari e simmetricamente distribuite. Presenta il piano terreno e la parte centrale fino al sottotetto in faccia vista, una porta morta archivoltata a tre centri ora in parte tamponata con gelosie in laterizio, cordoli marcapiano al primo e secondo livello e finte finestre nella parte a servizi. Nell'area dell'insediamento sono presenti due rustici a un livello coperti a due acque.
