Via Imbreto, 23	Toponimo	
Tav. PRG 2.5	Quadrante D-11	Zona PRG E.1

<b>Edificio principale</b>			
<input checked="" type="checkbox"/> Riconoscibile	<b>Tipologia</b>	elementi contigui	
<input type="checkbox"/> Parzialmente riconoscibile	<b>Interventi</b>	nessuno	
<input type="checkbox"/> Non riconoscibile	<b>Dest. d'uso</b>	in stato di abbandono	
<b>Altri edifici riconoscibili</b> <input checked="" type="checkbox"/> SI <input type="checkbox"/> NO		<b>Tipologia</b>	rustico
		<b>Dest. d'uso</b>	in stato di abbandono
<b>Edifici recenti presenti</b> <input type="checkbox"/> SI <input checked="" type="checkbox"/> NO		<b>Tipologia</b>	
		<b>Dest. d'uso</b>	
<b>Altri elementi di pregio</b> <input type="checkbox"/> SI <input checked="" type="checkbox"/> NO		<b>Descrizione</b>	
<b>Giudizio sintetico sul valore dell'insediamento</b>		discreto valore ambientale

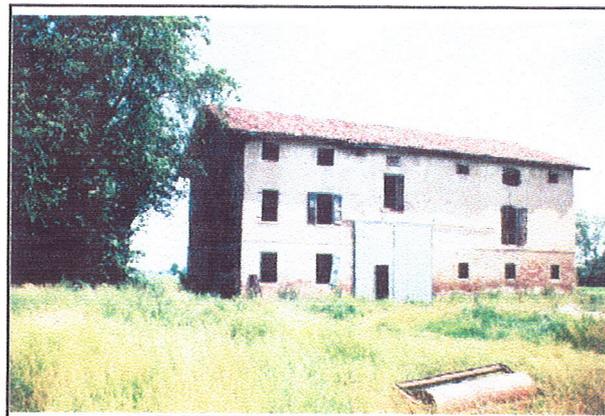
FOTOGRAFIA IDENTIFICATIVA

Edificio a elementi contigui sviluppato in pianta rettangolare su due livelli e sottotetto con copertura a due acque e colmo costante. Presenta sul retro traccia della porta morta archivoltata a tutto sesto ora tamponata e un cordolo marcapiano al primo livello.
