| <b>Via</b> Imbreto, 9-11 | <b>Toponimo</b> | |

| <b>Edificio principale</b> | | <b>Tipologia</b> | elementi contigui |
| <b>Giudizio sintetico sul valore dell'insediamento</b> | | buon valore ambientale | |

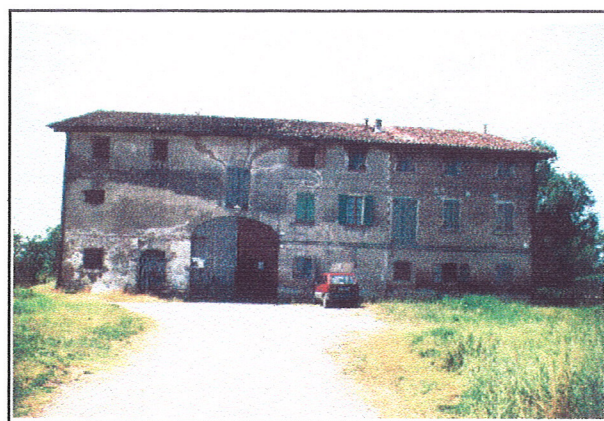
FOTOGRAFIA IDENTIFICATIVA

Edificio a elementi contigui sviluppato in pianta rettangolare con copertura a due acque e colmo costante. La parte civile a ovest è su due livelli e sottotetto e ha luci regolari e simmetricamente distribuite. Presenta una porta morta archivoltata a sesto ribassato e un cordolo marcapiano al primo livello. Nell'area dell'insediamento sono presenti due rustici a un livello coperti a due acque.
