<b>Via</b> Imbreto, 3/a	<b>Toponimo</b>	
<b>Tav. PRG</b> 2.5	<b>Quadrante</b> D-13	<b>Zona PRG</b> E.1+E.5+E.8

<b>Edificio principale</b>		<b>Tipologia</b>	elementi contigui
<input type="checkbox"/> Riconoscibile		<b>Interventi</b>	ristrutturazione
<input checked="" type="checkbox"/> Parzialmente riconoscibile		<b>Dest. d'uso</b>	abitazione e servizi agricoli
<input type="checkbox"/> Non riconoscibile			
<b>Altri edifici riconoscibili</b> <input type="checkbox"/> SI <input checked="" type="checkbox"/> NO		<b>Tipologia</b>	
		<b>Dest. d'uso</b>	
<b>Edifici recenti presenti</b> <input checked="" type="checkbox"/> SI <input type="checkbox"/> NO		<b>Tipologia</b>	capannone
		<b>Dest. d'uso</b>	servizi agricoli
<b>Altri elementi di pregio</b> <input type="checkbox"/> SI <input checked="" type="checkbox"/> NO		<b>Descrizione</b>	
<b>Giudizio sintetico sul valore dell'insediamento</b>		modesto valore ambientale

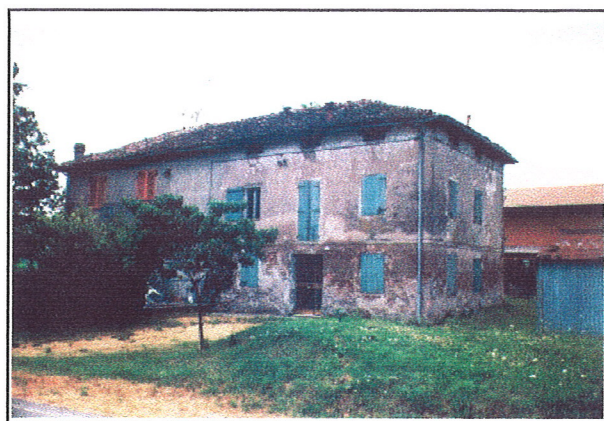
FOTOGRAFIA IDENTIFICATIVA

Edificio a elementi contigui sviluppato in pianta rettangolare su due livelli e sottotetto con copertura a quattro acque e colmo costante. Parte dell'edificio è stata interessata da un intervento di ristrutturazione che ne ha alterato l'originaria leggibilità compromessa inoltre dalla costruzione in aderenza al lato ovest di una baracca in lamiera. Nell'area dell'insediamento vi è un capannone di recente costruzione.
