Via	S.S. 468 Correggio, 57	Toponimo		
Tav. PRG	2.5	Quadrante	E-8	Zona PRG E.6

Edificio principale			
<input checked="" type="checkbox"/> Riconoscibile		Tipologia	elementi contigui del '900
<input type="checkbox"/> Parzialmente riconoscibile		Interventi	nessuno
<input type="checkbox"/> Non riconoscibile		Dest. d'uso	abitazione e servizi agricoli
Altri edifici riconoscibili <input checked="" type="checkbox"/> SI <input type="checkbox"/> NO		Tipologia	rustici
		Dest. d'uso	servizi agricoli
Edifici recenti presenti <input checked="" type="checkbox"/> SI <input type="checkbox"/> NO		Tipologia	capannoni
		Dest. d'uso	allevamento
Altri elementi di pregio <input type="checkbox"/> SI <input checked="" type="checkbox"/> NO		Descrizione	
Giudizio sintetico sul valore dell'insediamento		buon valore ambientale

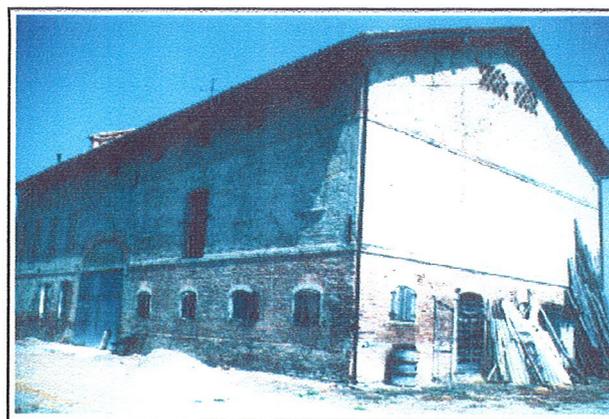
FOTOGRAFIA IDENTIFICATIVA

Edificio a elementi contigui del primo Novecento in faccia vista al piano terreno sviluppato in pianta rettangolare con copertura a due acque e colmo costante sulla quale vi è il muro tagliafuoco. La parte civile è su due livelli e sottotetto e ha luci regolari e simmetricamente distribuite. Presenta una porta morta passante archivoltata a tutto sesto, un cordolo marcapiano al primo livello, zoccolatura al piede dell'edificio, finte finestre nella parte stalla-fienile. Nell'area dell'insediamento sono presenti rustici e un capannone di recente costruzione.
