<b>Via</b>	Fossa Ronchi, 1-1/a	<b>Toponimo</b>	
<b>Tav. PRG</b>	2.5	<b>Quadrante</b>	A-9
		<b>Zona PRG</b>	E.1

<b>Edificio principale</b>		<b>Tipologia</b>	elementi contigui
<input type="checkbox"/>	Riconoscibile	<b>Interventi</b>	ristrutturazione
<input checked="" type="checkbox"/>	Parzialmente riconoscibile	<b>Dest. d'uso</b>	abitazione
<input type="checkbox"/>	Non riconoscibile		
<b>Altri edifici riconoscibili</b> <input type="checkbox"/> SI <input checked="" type="checkbox"/> NO		<b>Tipologia</b>	
		<b>Dest. d'uso</b>	
<b>Edifici recenti presenti</b> <input checked="" type="checkbox"/> SI <input type="checkbox"/> NO		<b>Tipologia</b>	capannoncino
		<b>Dest. d'uso</b>	garage
<b>Altri elementi di pregio</b> <input type="checkbox"/> SI <input checked="" type="checkbox"/> NO		<b>Descrizione</b>	
<b>Giudizio sintetico sul valore dell'insediamento</b>		modesto valore ambientale

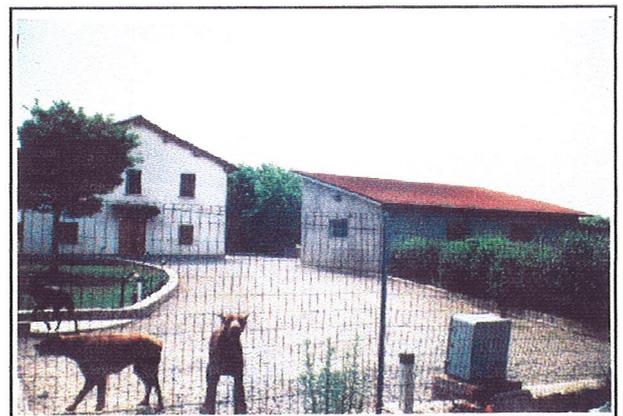
FOTOGRAFIA IDENTIFICATIVA

Edificio a elementi contigui sviluppato in pianta rettangolare su due livelli con copertura a due acque e colmo costante. In aderenza al lato est vi è un più basso corpo di fabbrica con copertura a due acque. L'intervento di ristrutturazione ha in parte alterato l'originaria leggibilità. Nell'area dell'insediamento è presente un piccolo capannoncino di recente costruzione.
