**COMUNE DI CORREGGIO
INSEDIAMENTO RURALE**

N° 187

Via Lemizzone, 42-42/a	Toponimo	
Tav. PRG 2.5	Quadrante F-10	Zona PRG E.1

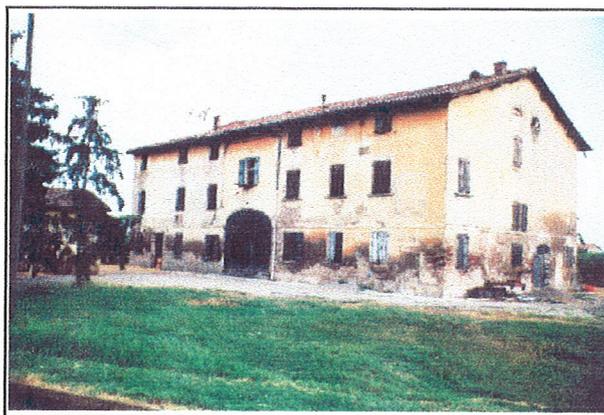
FOTOGRAFIA IDENTIFICATIVA

Edificio a elementi contigui sviluppato in pianta rettangolare su due livelli e sottotetto con copertura a due acque e colmo costante. Presenta una porta morta centrale archivoltata a sesto ribassato, un cordolo marcapiano al primo livello e ha luci regolari e simmetricamente distribuite. Nell'area dell'insediamento vi è un rustico coperto a due acque e un capannone di recente costruzione.

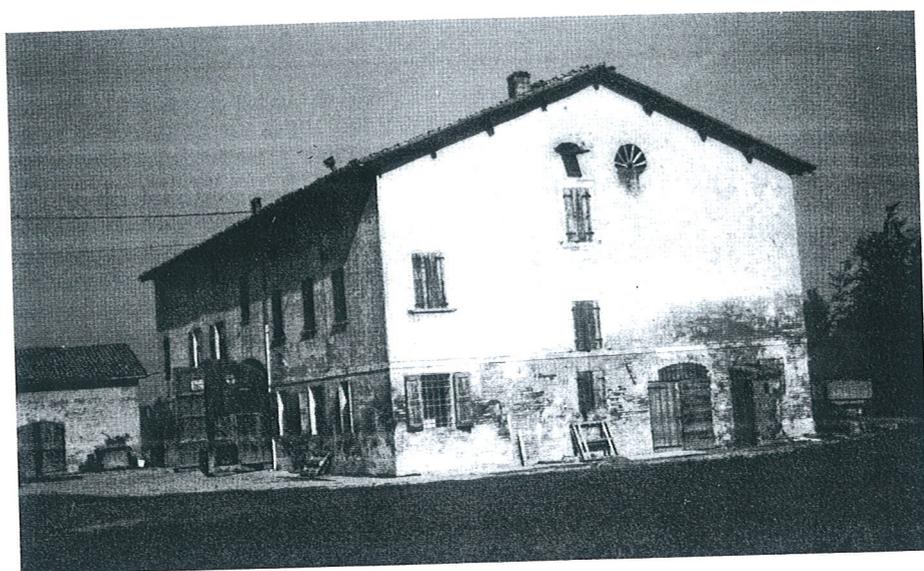
C. Roveri. Edificio rurale, 67.

Edificio rurale a corpi giustapposti in parallelo con copertura a due falde a colmo costante e porta morta a sesto ribassato. Il civile su due piani e sottotetto, rivolto a sud, ha luci regolari e simmetricamente distribuite. Nel fienile della parte rustica è notevole una ghiera a traforo in laterizio.
