Via	Lemizzone, 41-41/a	Toponimo	C. Cantù	Zona PRG	E.6
Tav. PRG	2.5	Quadrante	G-8

Edificio principale		Tipologia	elementi contigui
<input checked="" type="checkbox"/> Riconoscibile		Interventi	nessuno
<input type="checkbox"/> Parzialmente riconoscibile		Dest. d'uso	in stato di abbandono
<input type="checkbox"/> Non riconoscibile			
Altri edifici riconoscibili <input checked="" type="checkbox"/> SI <input type="checkbox"/> NO		Tipologia	rustico
		Dest. d'uso	in stato di abbandono
Edifici recenti presenti <input type="checkbox"/> SI <input checked="" type="checkbox"/> NO		Tipologia	
		Dest. d'uso	
Altri elementi di pregio <input type="checkbox"/> SI <input checked="" type="checkbox"/> NO		Descrizione	
Giudizio sintetico sul valore dell'insediamento		buon valore ambientale

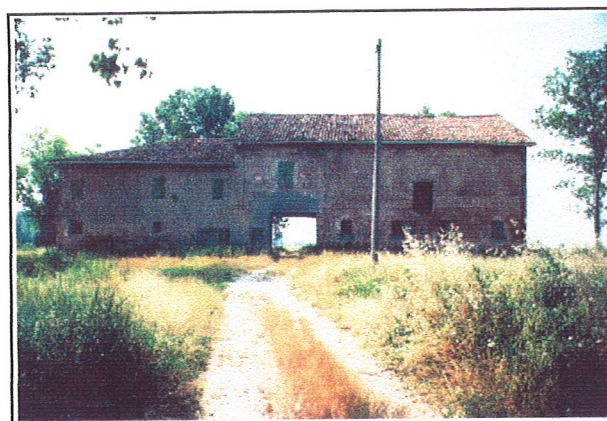
FOTOGRAFIA IDENTIFICATIVA

Edificio a elementi contigui sviluppato in pianta rettangolare con copertura a tre acque sfalsata. La parte civile posta a est è su due livelli e ha luci regolari e simmetricamente distribuite. Presenta un porta morta passante archivoltata a sesto ribassato ridotta sul fronte strada. La stalla-fienile ha un cordolo marcapiano al primo livello. Nell'area dell'insediamento vi è un rustico in pianta articolata.
