Via	Erbosa, 23	Toponimo		
Tav. PRG	2.5	Quadrante	G-12	Zona PRG E.7

<b>Edificio principale</b>		<b>Tipologia</b>	elementi contigui
<input checked="" type="checkbox"/> Riconoscibile		<b>Interventi</b>	ristrutturazione
<input type="checkbox"/> Parzialmente riconoscibile		<b>Dest. d'uso</b>	abitazione e servizi agricoli
<input type="checkbox"/> Non riconoscibile			
<b>Altri edifici riconoscibili</b> <input checked="" type="checkbox"/> SI <input type="checkbox"/> NO		<b>Tipologia</b>	rustico
		<b>Dest. d'uso</b>	servizi agricoli
<b>Edifici recenti presenti</b> <input checked="" type="checkbox"/> SI <input type="checkbox"/> NO		<b>Tipologia</b>	baracche in lamiera
		<b>Dest. d'uso</b>	deposito
<b>Altri elementi di pregio</b> <input type="checkbox"/> SI <input checked="" type="checkbox"/> NO		<b>Descrizione</b>	
<b>Giudizio sintetico sul valore dell'insediamento</b>		buon valore ambientale

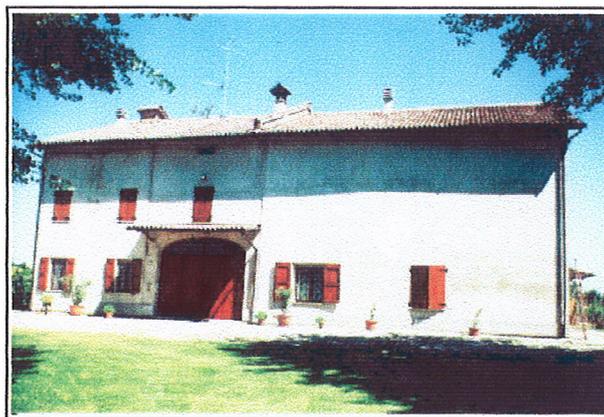
FOTOGRAFIA IDENTIFICATIVA

Edificio a elementi contigui sviluppato in pianta rettangolare con copertura a due acque e colmo costante sulla quale vi è il muro tagliafuoco. La parte civile posta a est è su due livelli e sottotetto e ha luci regolari e simmetricamente distribuite. Presenta una porta morta passante archivoltata a tre centri. In aderenza sul retro e in pianta staccata vi sono due piccoli rustici a un livello coperti a due acque. Nell'area dell'insediamento vi sono baracche in lamiera di recente installazione.
