Via	Ruota, 5	Toponimo	
Tav. PRG	2.5	Quadrante	A-11
		Zona PRG	E.1+E.6

Edificio principale		Tipologia	elementi contigui
<input checked="" type="checkbox"/>	Riconoscibile	Interventi	nessuno
<input type="checkbox"/>	Parzialmente riconoscibile	Dest. d'uso	in stato di abbandono
<input type="checkbox"/>	Non riconoscibile		
Altri edifici riconoscibili <input checked="" type="checkbox"/> SI <input type="checkbox"/> NO		Tipologia	rustico
		Dest. d'uso	in stato di abbandono
Edifici recenti presenti <input type="checkbox"/> SI <input checked="" type="checkbox"/> NO		Tipologia	
		Dest. d'uso	
Altri elementi di pregio <input type="checkbox"/> SI <input checked="" type="checkbox"/> NO		Descrizione	
Giudizio sintetico sul valore dell'insediamento		buon valore ambientale

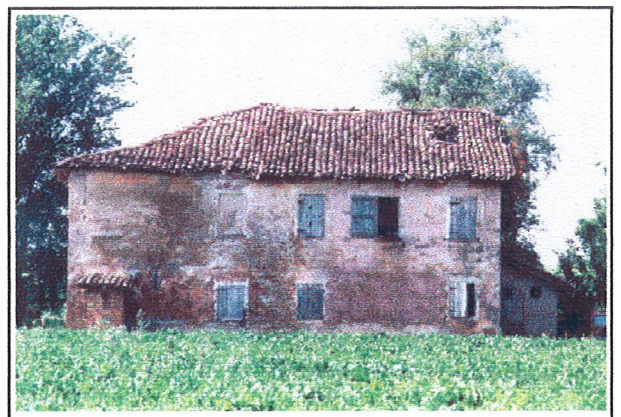
FOTOGRAFIA IDENTIFICATIVA

Edificio a elementi contigui sviluppato in pianta rettangolare su due livelli con copertura a tre acque e colmo costante. In aderenza sul lato ovest vi è un più basso corpo di fabbrica a un livello con copertura a tettoia. Nell'area dell'insediamento vi è un rustico con copertura a due acque. L'insediamento è in pessimo stato manutentivo.
