| Via | Ruota, 6 | Toponimo | |

| <b>Edificio principale</b> | | <b>Tipologia</b> | elementi contigui |
| <b>Giudizio sintetico sul valore dell'insediamento</b> | | buon valore ambientale | |

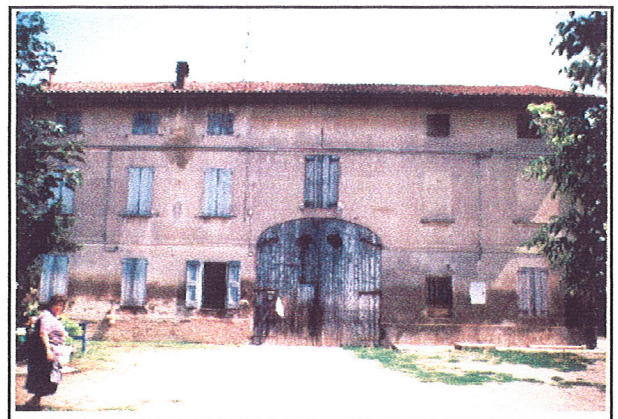
FOTOGRAFIA IDENTIFICATIVA

Edificio a elementi contigui sviluppato in pianta rettangolare su due livelli e sottotetto con copertura a due acque e colmo costante. Presenta una porta morta archivoltata a tre centri, cordolo marcapiano al primo livello, luci regolari e simmetricamente distribuite, con gelosie in laterizio nel sottotetto della parte a servizi.
