| Via | Fossa Ronchi, 28 | Toponimo | |

| <b>Edificio principale</b> | | | |
| Giudizio sintetico sul valore dell'insediamento | | discreto valore ambientale | |

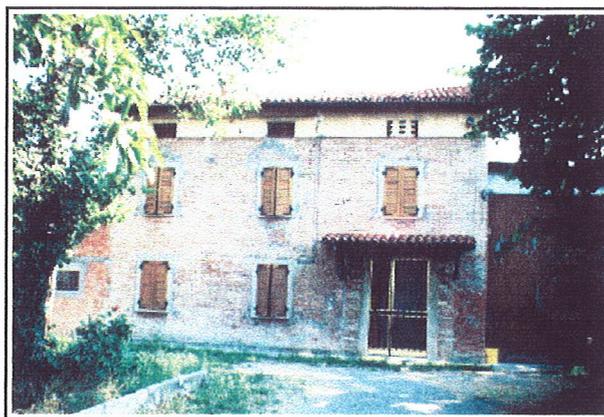
FOTOGRAFIA IDENTIFICATIVA

Edificio a elementi contigui del primo Novecento sviluppato in pianta rettangolare su due livelli e sottotetto con copertura a due acque e colmo costante. Presenta luci regolari, simmetricamente distribuite e con cornici lisce al primo e secondo livello. In aderenza al lato ovest vi è un più basso corpo di fabbrica in pianta articolata. Nell'area dell'insediamento vi è una baracca in lamiera di recente installazione.
