| Via | Fossa Ronchi, 23 | Toponimo | |

| <b>Giudizio sintetico sul valore dell'insediamento</b> | | modesto valore ambientale | |

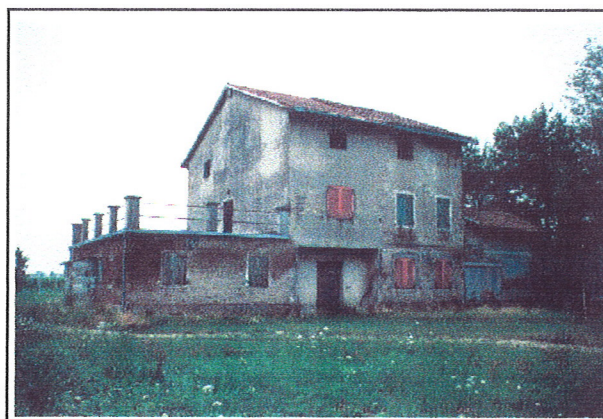
FOTOGRAFIA IDENTIFICATIVA

Edificio a elementi contigui di modeste dimensioni sviluppato in pianta rettangolare su due livelli e sottotetto con copertura a due acque e colmo costante. In aderenza sul lato est presenta un basso corpo di fabbrica a un livello con copertura a due acque. L'intervento di ristrutturazione e ampliamento sul lato ovest ha in parte alterato l'originaria leggibilità.
