Via Fossa Ronchi, 17-17/a	Toponimo	
Tav. PRG 2.5	Quadrante A-8	Zona PRG E.1

Edificio principale		Tipologia	elementi contigui
<input checked="" type="checkbox"/> Riconoscibile		Interventi	nessuno
<input type="checkbox"/> Parzialmente riconoscibile		Dest. d'uso	abitazione e servizi agricoli
<input type="checkbox"/> Non riconoscibile			
Altri edifici riconoscibili <input checked="" type="checkbox"/> SI <input type="checkbox"/> NO		Tipologia	rustici
		Dest. d'uso	servizi agricoli
Edifici recenti presenti <input checked="" type="checkbox"/> SI <input type="checkbox"/> NO		Tipologia	residenziale
		Dest. d'uso	in costruzione
Altri elementi di pregio <input type="checkbox"/> SI <input checked="" type="checkbox"/> NO		Descrizione	
Giudizio sintetico sul valore dell'insediamento		discreto valore ambientale

Correggio

VIA FOSSA RONCHI

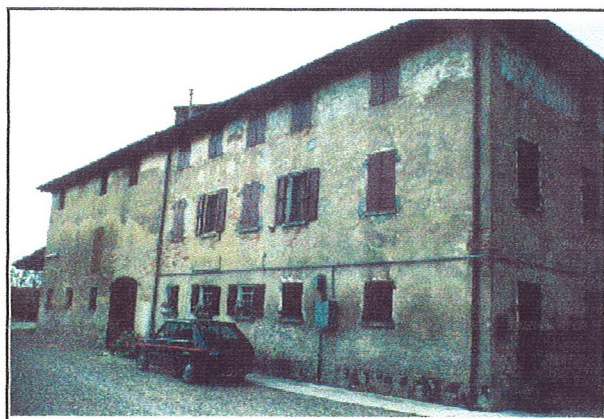
FOTOGRAFIA IDENTIFICATIVA

Edificio a elementi contigui sviluppato in pianta rettangolare con copertura a quattro acque e colmo costante sulla quale è presente il muro tagliafuoco. La parte civile è su tre livelli e ha luci regolari e simmetricamente distribuite. Presenta una porta morta archivoltata a sesto ribassato. Nell'area dell'insediamento sono presenti diversi rustici e un edificio residenziale in costruzione.
