Via	Massenzatico, 20	Toponimo	
Tav. PRG	2.5	Quadrante	C-7
		Zona PRG	E.1

ESTRATTO DALLA C.T.R.

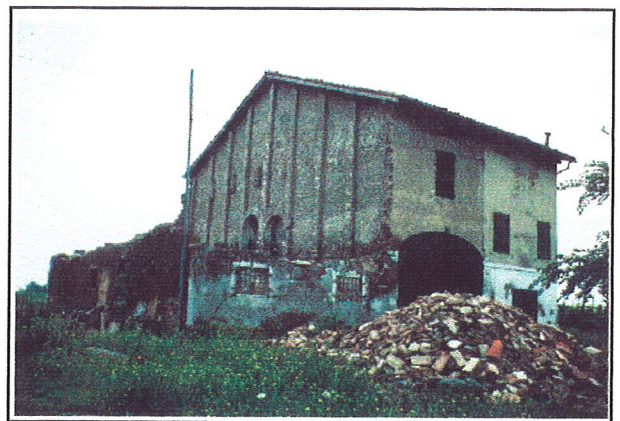
FOTOGRAFIA IDENTIFICATIVA

Edificio a elementi contigui sviluppato in pianta rettangolare che presenta la parte stalla-fienile crollata o demolita fino al primo livello. Il resto della copertura è a due acque e colmo costante. Presenta una porta morta archivoltata a sesto ribassato. Nell'area dell'insediamento vi è un piccolo rustico con copertura a tettoia.
