**COMUNE DI CORREGGIO
INSEDIAMENTO RURALE**

N° 1

Via Fazzano, 18	Toponimo		
Tav. PRG 2.6	Quadrante A-1	Zona PRG E.1

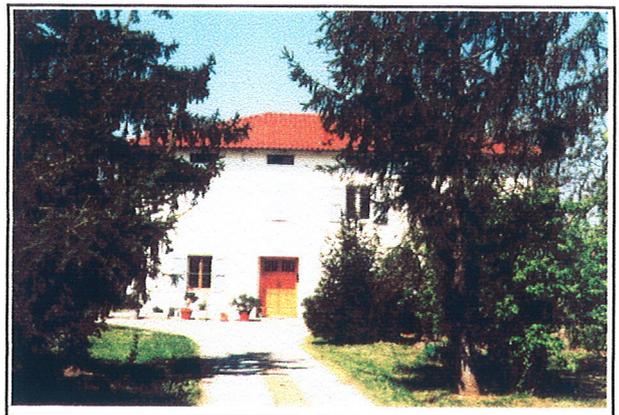
FOTOGRAFIA IDENTIFICATIVA

Edificio a elementi contigui in pianta rettangolare su due livelli e sottotetto. L'intervento di ristrutturazione ha in parte alterato l'originaria leggibilità soprattutto per ciò che concerne la dimensione e partitura di alcune luci e la copertura. Nell'area dell'insediamento vi è un rustico a due livelli con copertura a due acque che presenta un portone archivoltato, lunette con gelosie in laterizio sul fronte est e un corpo di fabbrica di recente costruzione in aderenza al alto est che ne compromette parzialmente la leggibilità.
