Via Vittoria, 15-15/a	Toponimo C. Iori	Zona PRG E.7
Tav. PRG 2.6	Quadrante G-1

Edificio principale

Giudizio sintetico sul valore dell'insediamento: buon valore ambientale

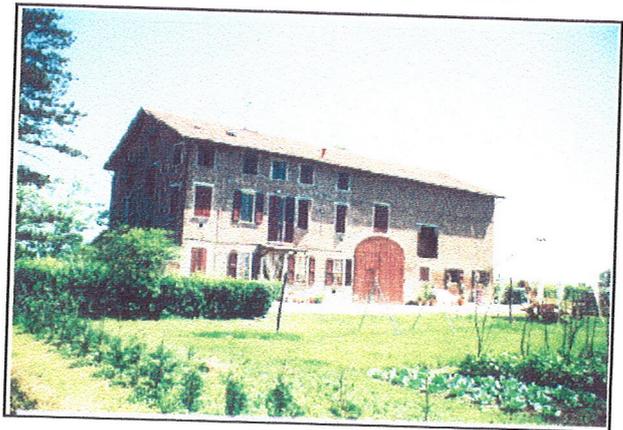
FOTOGRAFIA IDENTIFICATIVA

Tipologia: elementi contigui
 Interventi: nessuno
 Dest. d'uso: abitazione e servizi agricoli

Edificio a elementi contigui sviluppato in pianta rettangolare con copertura a due acque e colmo costante. La parte civile posta a ovest è su due livelli e sottotetto e ha luci regolari, simmetricamente distribuite e sottolineate da una cornice dipinta in tutti i livelli. Presenta una porta morta passante archivoltata a sesto ribassato. Nell'area dell'insediamento vi è un piccolo capannone di recente costruzione.
