Via	Dinazzano, 1-1/a-1/b	Toponimo	Valdé	Zona PRG	E.1+E.8
Tav. PRG	2.7	Quadrante	D-4

Edificio principale		Tipologia	elementi contigui
<input checked="" type="checkbox"/> Riconoscibile		Interventi	nessuno
<input type="checkbox"/> Parzialmente riconoscibile		Dest. d'uso	servizi agricoli
<input type="checkbox"/> Non riconoscibile			
Altri edifici riconoscibili	<input type="checkbox"/> SI <input checked="" type="checkbox"/> NO	Tipologia	
		Dest. d'uso	
Edifici recenti presenti	<input checked="" type="checkbox"/> SI <input type="checkbox"/> NO	Tipologia	residenziale e capannone
		Dest. d'uso	abitazione e servizi agricoli
Altri elementi di pregio	<input type="checkbox"/> SI <input checked="" type="checkbox"/> NO	Descrizione	
Giudizio sintetico sul valore dell'insediamento	buon valore ambientale

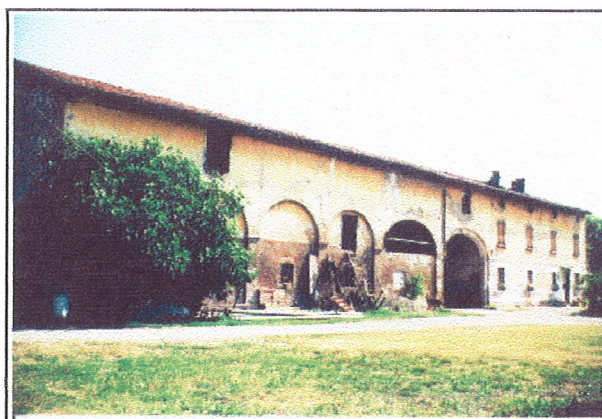
FOTOGRAFIA IDENTIFICATIVA

Edificio a elementi contigui sviluppato in pianta rettangolare con copertura a due acque e colmo costante. La parte civile posta a est è su due livelli e sottotetto e ha luci regolari e simmetricamente distribuite. La parte a servizi presenta sul fronte sud cinque occhi di portico archivoltati a sesto ribassato tre dei quali tamponati. Nell'area dell'insediamento vi sono un edificio residenziale e un capannone di recente costruzione.
