Via	Dinazzano, 7-7/a-9	Toponimo	Ponte dell'Agrato
Tav. PRG	2.7	Quadrante	D-6
		Zona PRG	E.1

Edificio principale		Tipologia	elementi contigui del '900
<input checked="" type="checkbox"/>	Riconoscibile	Interventi	ristrutturazione parziale
<input type="checkbox"/>	Parzialmente riconoscibile	Dest. d'uso	abitazione e servizi agricoli
<input type="checkbox"/>	Non riconoscibile		
Altri edifici riconoscibili <input checked="" type="checkbox"/> SI <input type="checkbox"/> NO		Tipologia	rustico
		Dest. d'uso	servizi agricoli
Edifici recenti presenti <input checked="" type="checkbox"/> SI <input type="checkbox"/> NO		Tipologia	capannone
		Dest. d'uso	servizi agricoli
Altri elementi di pregio <input type="checkbox"/> SI <input checked="" type="checkbox"/> NO		Descrizione	
Giudizio sintetico sul valore dell'insediamento		buon valore ambientale

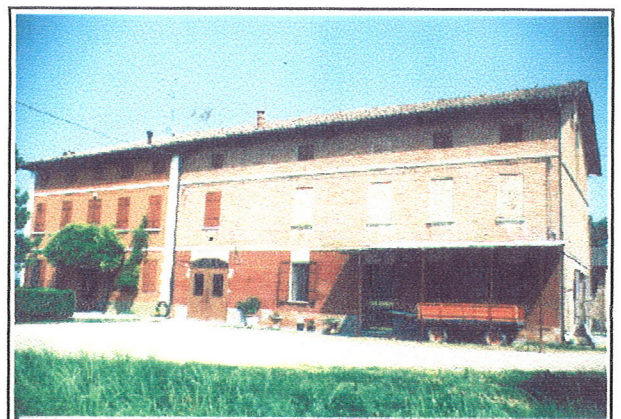
FOTOGRAFIA IDENTIFICATIVA

Edificio a elementi contigui del primo Novecento in parte in faccia vista sviluppato in pianta rettangolare con copertura a tre acque e colmo costante. La parte civile, già ristrutturata e posta a ovest, è su due livelli e sottotetto e ha luci regolari e simmetricamente distribuite. Presenta sul retro una porta morta archivoltata a sesto ribassato ora ridotta, cordoli marcapiano al primo e secondo livello, finte finestre nella parte a servizi e con gelosie in laterizio nel sottotetto. Nell'area dell'insediamento vi sono un rustico ancora leggibile, nonostante la copertura rifatta, che presenta sul fronte sud due ampie aperture architravate e un capannone di recente costruzione.
