Via Gazzata, 1-3	Toponimo	Casino Roveri
Tav. PRG 2.7	Ident. PRG	Zona PRG A.2

Scheda IBC n. 105

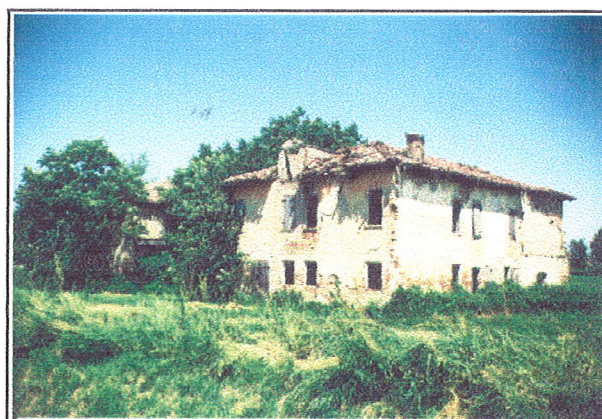
FOTOGRAFIA IDENTIFICATIVA

Insedimento rurale costituito da un casino civile sviluppato in pianta rettangolare su due livelli con copertura a quattro acque e colmo costante sulla quale vi è una sopraelevazione ad abbaino quasi del tutto crollata. Il civile è congiunto al rustico da un corpo con un arco passante archivoltato a sesto ribassato. L'insediamento è in condizioni di forte degrado.

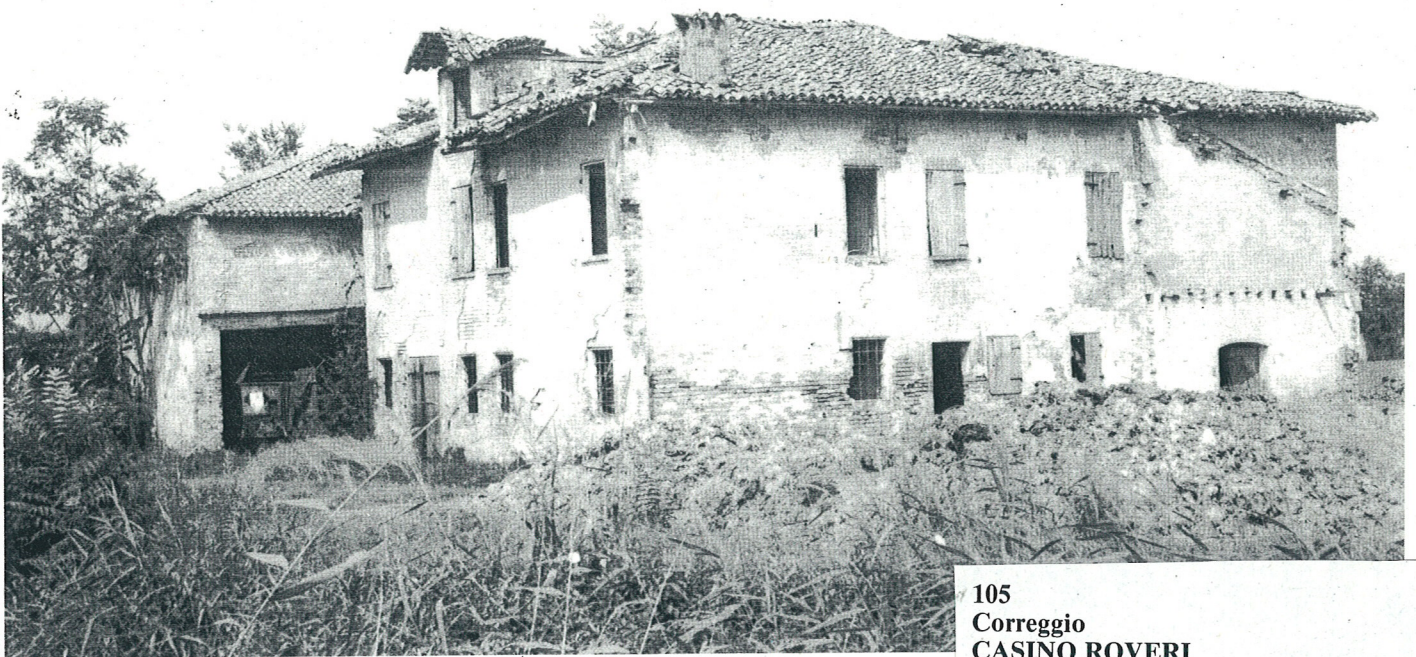
Casinò Roveri, 105.

Interessante complesso rurale ora in abbandono ed avanzato degrado. Il civile sviluppa una pianta quadrangolare su due piani con copertura a padi-

glione caratterizzata da un abbaino rialzato sulla simmetria della facciata; le luci sono regolari e simmetricamente distribuite. L'abitazione è congiunta al rustico da un corpo con arco passante a sesto ribassato.
