| Via | Gazzata, 2-2/a | Toponimo | |

| Edificio principale | | Tipologia | elementi contigui |
| Giudizio sintetico sul valore dell'insediamento | | buon valore ambientale | |

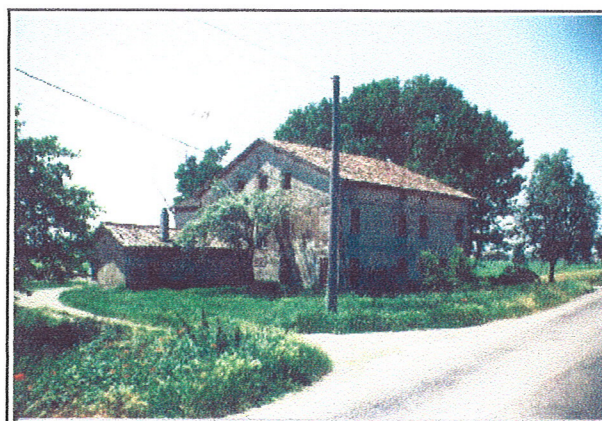
FOTOGRAFIA IDENTIFICATIVA

Edificio a elementi contigui sviluppato in pianta rettangolare con copertura a due acque e colmo costante. Presenta luci regolari e simmetricamente distribuite. In aderenza al lato est vi è un corpo di fabbrica a un livello coperto a due acque. La stalla con sovrapposto fienile in pianta staccata è sviluppata in pianta rettangolare con copertura a due acque e colmo costante e presenta una porta morta angolare archivoltata a sesto ribassato.
