Via Masone, 5-5/a	Toponimo Caseificio (CTR)-Caseificio Cassoli (IGM)
Tav. PRG 2.7	Quadrante E-7 Zona PRG E.7

86
Correggio
CASEIFICIO CASSOLI
alt. m. -

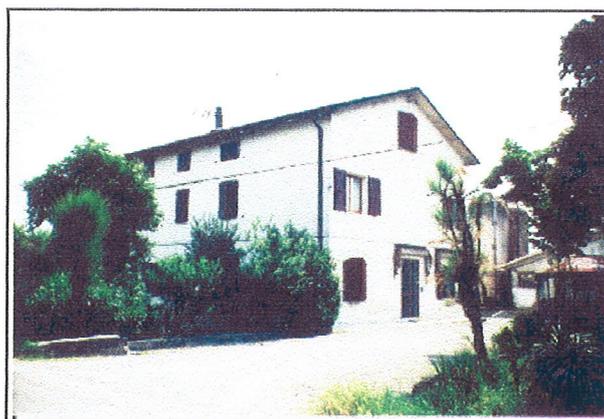
FOTOGRAFIA IDENTIFICATIVA

Edificio a elementi contigui sviluppato in pianta rettangolare su due livelli e sottotetto con copertura a due acque e colmo costante. L'intervento di ristrutturazione ha in parte alterato l'originaria leggibilità. Nell'area dell'insediamento vi è un vecchio caseificio sviluppato in pianta rettangolare con copertura a due acque sulla quale vi è una sopraelevazione per tutta la lunghezza del tetto.
