Via Masone, 8	Toponimo		
Tav. PRG 2.7	Quadrante F-6	Zona PRG E.1

Edificio principale		Tipologia	elementi contigui
<input checked="" type="checkbox"/> Riconoscibile		Interventi	nessuno
<input type="checkbox"/> Parzialmente riconoscibile		Dest. d'uso	in stato di abbandono
<input type="checkbox"/> Non riconoscibile			
Altri edifici riconoscibili <input checked="" type="checkbox"/> SI <input type="checkbox"/> NO		Tipologia	rustico
		Dest. d'uso	in stato di abbandono
Edifici recenti presenti <input type="checkbox"/> SI <input checked="" type="checkbox"/> NO		Tipologia	
		Dest. d'uso	
Altri elementi di pregio <input type="checkbox"/> SI <input checked="" type="checkbox"/> NO		Descrizione	
Giudizio sintetico sul valore dell'insediamento		buon valore ambientale

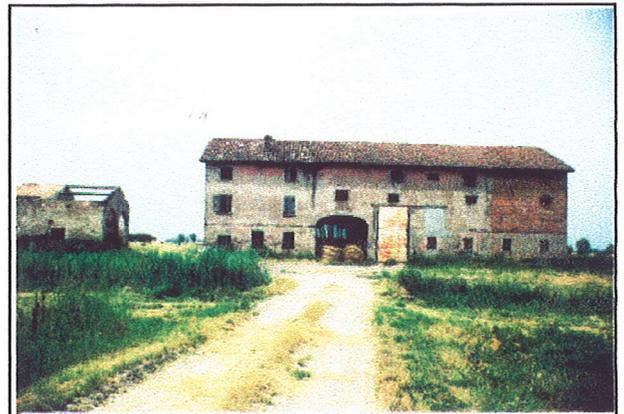
FOTOGRAFIA IDENTIFICATIVA

Edificio a elementi contigui sviluppato in pianta rettangolare con copertura a due acque e colmo costante. La parte civile posta a sud è su due livelli e sottotetto e ha luci regolari. Presenta una porta morta archivoltata a sesto ribassato. Nell'area dell'insediamento vi è un rustico con la copertura in gran parte crollata che presenta sul fronte nord due occhi di portico archivoltati a sesto ribassato.
