| Via Dinazzano, 77 | Toponimo | |

| Edificio principale | | | |
| Giudizio sintetico sul valore dell'insediamento | | discreto valore ambientale | |

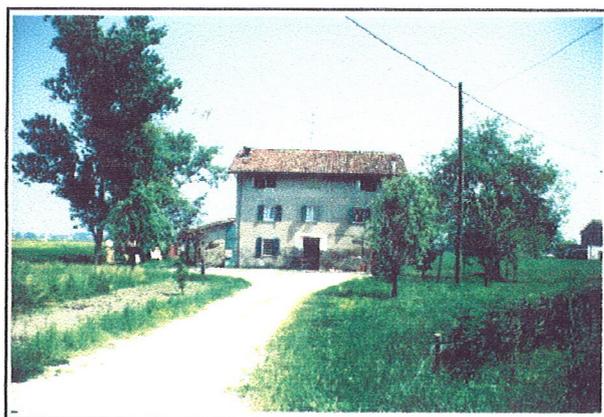
FOTOGRAFIA IDENTIFICATIVA

Edificio a elementi contigui sviluppato in pianta rettangolare su due livelli e sottotetto con copertura a due acque e colmo costante. Presenta in aderenza sul retro e al lato ovest altri corpi di fabbrica su livelli diversi coperti a tettoia.
