Via	Contrada, 1-1/a	Toponimo	
Tav. PRG	2.7	Quadrante	B-8
		Zona PRG	E.7

Edificio principale		Tipologia	elementi contigui
<input type="checkbox"/>	Riconoscibile	Interventi	ampliamento
<input checked="" type="checkbox"/>	Parzialmente riconoscibile	Dest. d'uso	abitazione e servizi agricoli
<input type="checkbox"/>	Non riconoscibile		
Altri edifici riconoscibili <input checked="" type="checkbox"/> SI <input type="checkbox"/> NO		Tipologia	rustico
		Dest. d'uso	servizi agricoli
Edifici recenti presenti <input checked="" type="checkbox"/> SI <input type="checkbox"/> NO		Tipologia	capannone
		Dest. d'uso	servizi agricoli
Altri elementi di pregio <input type="checkbox"/> SI <input checked="" type="checkbox"/> NO		Descrizione	
Giudizio sintetico sul valore dell'insediamento		modesto valore ambientale

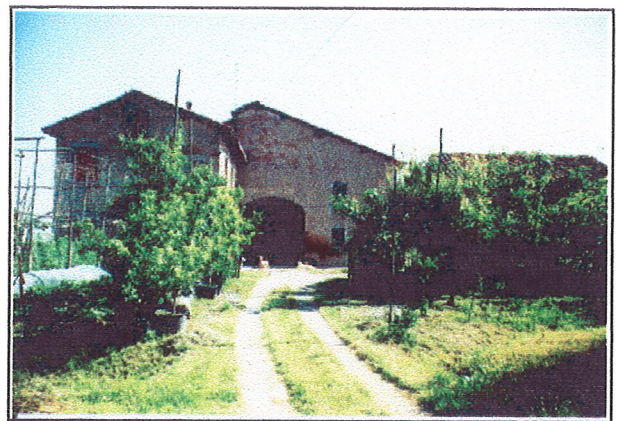
FOTOGRAFIA IDENTIFICATIVA

Edificio a elementi contigui sviluppato in pianta articolata e derivato nella attuale configurazione per l'aggiunta in epoca successiva di un corpo di fabbrica in aderenza al fronte strada. Su questo fronte vi è una porta morta archivoltata a sesto ribassato. Nell'area dell'insediamento vi è un rustico ancora leggibile e un capannone di recente costruzione.
