Via Dinazzano, 13	Toponimo C. Beltrami
Tav. PRG 2.7	Quadrante C-6 Zona PRG E.1+E.8

Edificio principale		Tipologia	elementi contigui
<input checked="" type="checkbox"/> Riconoscibile		Interventi	nessuno
<input type="checkbox"/> Parzialmente riconoscibile		Dest. d'uso	abitazione e servizi agricoli
<input type="checkbox"/> Non riconoscibile			
Altri edifici riconoscibili <input checked="" type="checkbox"/> SI <input type="checkbox"/> NO		Tipologia	rustico
		Dest. d'uso	servizi agricoli
Edifici recenti presenti <input type="checkbox"/> SI <input checked="" type="checkbox"/> NO		Tipologia	
		Dest. d'uso	
Altri elementi di pregio <input type="checkbox"/> SI <input checked="" type="checkbox"/> NO		Descrizione	
Giudizio sintetico sul valore dell'insediamento		buon valore ambientale

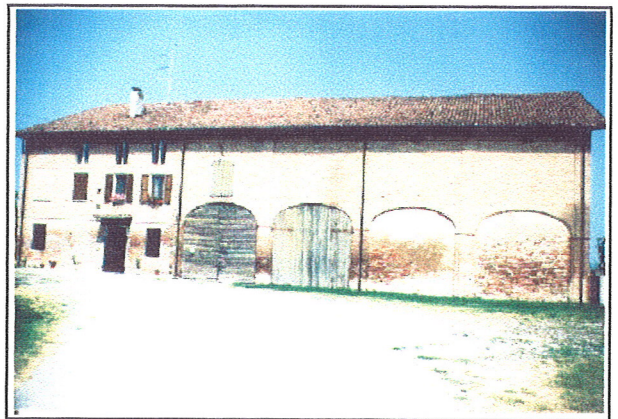
FOTOGRAFIA IDENTIFICATIVA

Edificio a elementi contigui sviluppato in pianta rettangolare con copertura a due acque e colmo costante. La parte civile posta a ovest è su due livelli e sottotetto e ha luci regolari e simmetricamente distribuite. Sul fronte strada vi è un portico con quattro luci archivoltate a sesto ribassato due delle quali tamponate e le altre due con portone. Nell'area dell'insediamento vi è un rustico su due livelli con copertura a due acque.
