| Via Prato, 17 | Toponimo | | |
| Tav. PRG 2.7 | Quadrante C-7 | Zona PRG E.1 | |

| Giudizio sintetico sul valore dell'insediamento | | buon valore ambientale | |

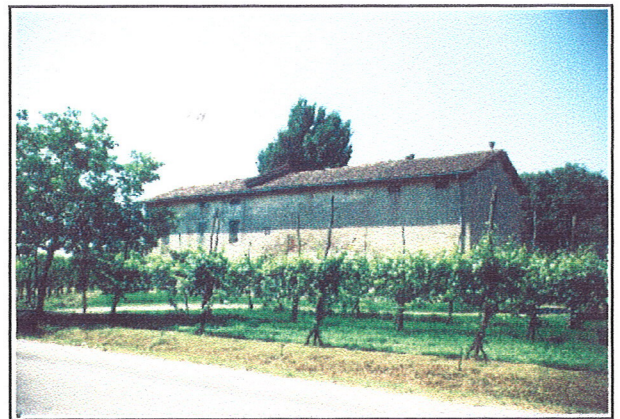
FOTOGRAFIA IDENTIFICATIVA

Edificio a elementi contigui sviluppato in pianta rettangolare con copertura a due acque e colmo costante sulla quale vi è il muro tagliafuoco. La parte civile posta a sud è su due livelli e sottotetto e ha luci regolari e simmetricamente distribuite. Sul retro vi è una porta morta archivoltata a sesto ribassato. Nell'area dell'insediamento vi è un rustico su due livelli coperto a due acque.
