Via	Pozzo Pontuto, 13-13/a-13/b	Toponimo	
Tav. PRG	2.7	Quadrante	C-9
		Zona PRG	E.7

<b>Edificio principale</b>		<b>Tipologia</b>	elementi contigui
<input checked="" type="checkbox"/>	Riconoscibile	<b>Interventi</b>	nessuno
<input type="checkbox"/>	Parzialmente riconoscibile	<b>Dest. d'uso</b>	servizi agricoli
<input type="checkbox"/>	Non riconoscibile		
<b>Altri edifici riconoscibili</b> <input type="checkbox"/> SI <input checked="" type="checkbox"/> NO		<b>Tipologia</b>	
		<b>Dest. d'uso</b>	
<b>Edifici recenti presenti</b> <input checked="" type="checkbox"/> SI <input type="checkbox"/> NO		<b>Tipologia</b>	residenziale
		<b>Dest. d'uso</b>	abitazione
<b>Altri elementi di pregio</b> <input type="checkbox"/> SI <input checked="" type="checkbox"/> NO		<b>Descrizione</b>	
<b>Giudizio sintetico sul valore dell'insediamento</b>		discreto valore ambientale

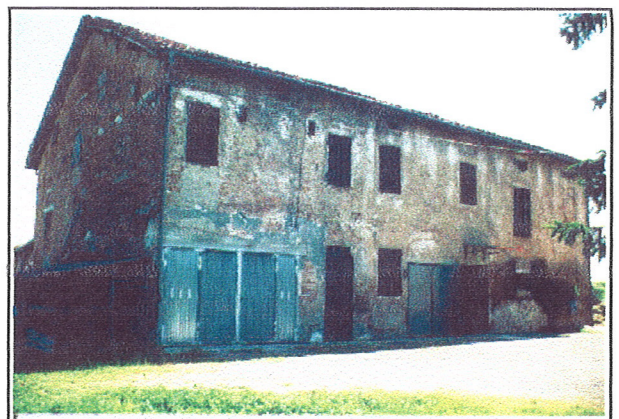
FOTOGRAFIA IDENTIFICATIVA

Edificio a elementi contigui sviluppato in pianta rettangolare su due livelli con copertura a due acque e colmo costante. Presenta la traccia di una porta morta archivoltata a tre centri ora ridotta. Anche l'ingresso al civile è stato alterato; l'edificio conserva comunque nel complesso una buona leggibilità. Nell'area dell'insediamento vi è un edificio residenziale costruito negli anni '60/70.
