Via Gazzata, 9	Toponimo Podere Monte Grappa
Tav. PRG 2.7	Quadrante C-10 Zona PRG E.7

Edificio principale		Tipologia	elementi contigui del '900
<input checked="" type="checkbox"/> Riconoscibile		Interventi	nessuno
<input type="checkbox"/> Parzialmente riconoscibile		Dest. d'uso	in stato di abbandono
<input type="checkbox"/> Non riconoscibile			
Altri edifici riconoscibili <input checked="" type="checkbox"/> SI <input type="checkbox"/> NO		Tipologia	rustico
		Dest. d'uso	in stato di abbandono
Edifici recenti presenti <input type="checkbox"/> SI <input checked="" type="checkbox"/> NO		Tipologia	
		Dest. d'uso	
Altri elementi di pregio <input type="checkbox"/> SI <input checked="" type="checkbox"/> NO		Descrizione	
Giudizio sintetico sul valore dell'insediamento		buon valore ambientale

PODERE MONTE GRAPPA

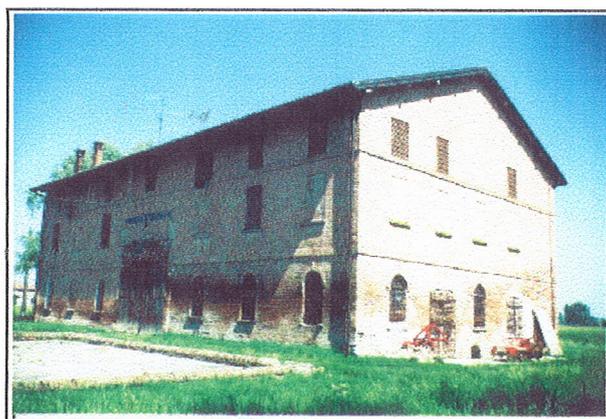
FOTOGRAFIA IDENTIFICATIVA

Edificio a elementi contigui del primo Novecento in faccia vista sviluppato in pianta rettangolare con copertura a due acque e colmo costante. La parte civile posta a ovest è su tre livelli. Presenta una porta morta archivoltata a sesto ribassato ai cui lati vi sono formelle in cotto, una delle quali riportante il millesimo "MCMXXVI". Sopra la porta morta vi è il toponimo. Presenta inoltre cordoli marcapiano al primo e secondo livello, luci regolari, simmetricamente distribuite, archivoltate e con cornice in cotto superiore al primo livello, con griglie in laterizio al secondo e terzo livello della parte a servizi. Nell'area dell'insediamento vi è un rustico che presenta anch'esso caratteri del primo Novecento e con le aperture archivoltate ora tamponate.

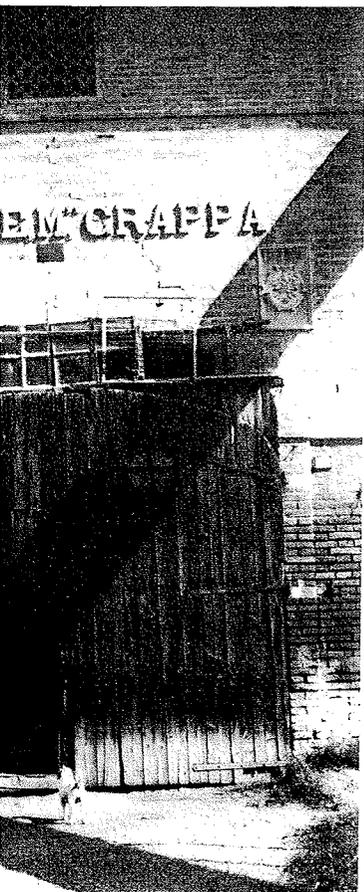
*Podere Monte Grappa.
Edificio rurale, 169.*

Interessante edificio rurale degli anni '20 del nostro secolo. Presenta una tipologia a corpi giustapposti in linea

con porta morta a sesto ribassato e copertura a due falde a colmo costante, orientato in direzione est-ovest. Le luci sono regolari e simmetricamente distribuite, riscontrabili anche nel rustico con tamponamento a gelosia; quelle al piano terreno sono archivol-
