COMUNE DI CORREGGIO
INSEDIAMENTO RURALE

N° 29

Via	Fosdondo, 151	**Toponimo**			
Tav. PRG	2.3	**Quadrante**	B-6	**Zona PRG**	E.1

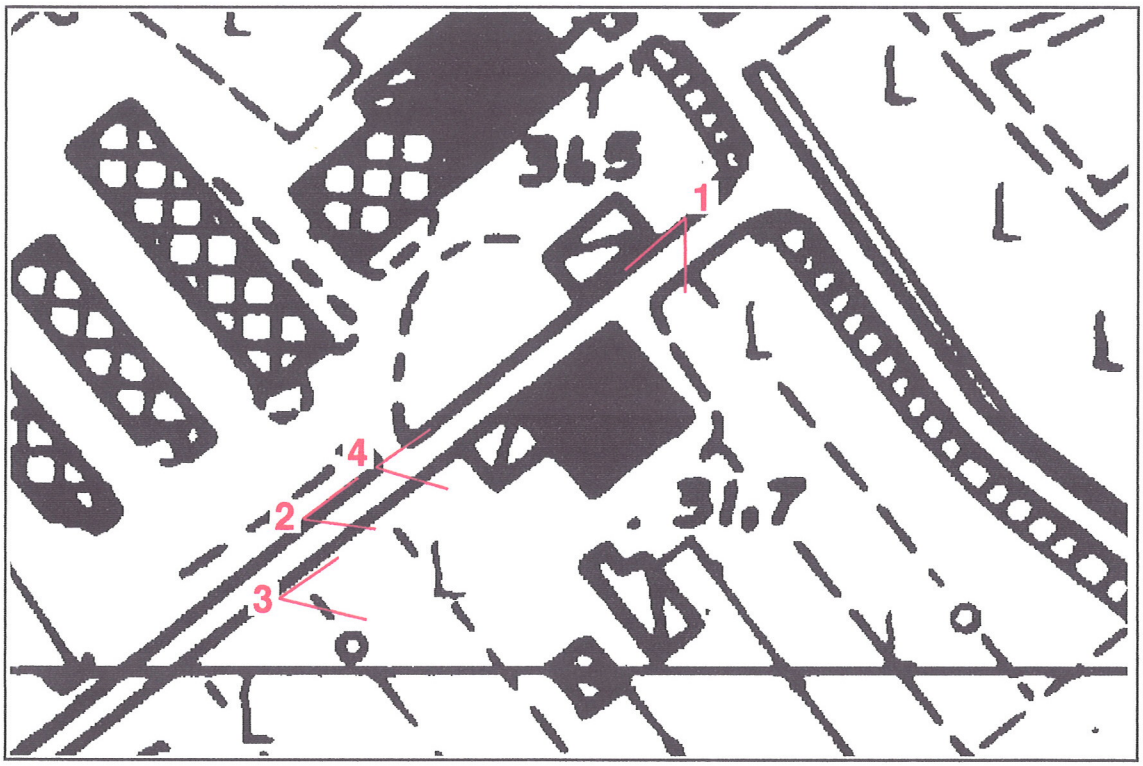
FOTOGRAFIA IDENTIFICATIVA

Edificio a elementi contigui in pianta rettangolare con copertura in gran parte crollata a seguito del sisma dell'ottobre '96. In aderenza alla parte a servizi si sviluppa un corpo di fabbrica più basso con copertura a due acque. Nell'area dell'insediamento sono presenti un rustico in pianta rettangolare a un livello con copertura a due acque e un box prefabbricato.
