| Via Canolo, 15-17 | Toponimo Malaguzzi (IGM) |
| Tav. PRG 2.1 | Quadrante H-12 Zona PRG A.2 |

| Edificio principale | | Tipologia casino civile |

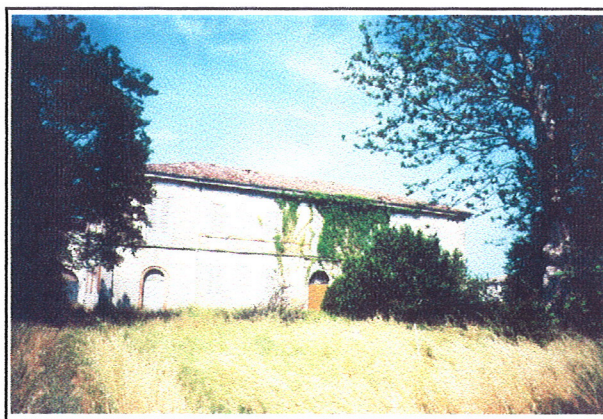
FOTOGRAFIA IDENTIFICATIVA

| <input checked="" type="checkbox"/> Riconoscibile | | Interventi nessuno |
| <input type="checkbox"/> Parzialmente riconoscibile | | Dest. d'uso in stato di abbandono |

Casino civile sviluppato in pianta rettangolare a due livelli con copertura a quattro acque e colmo costante. Presenta cordoli marcapiano, cornici modanate alle finestre e un bugnato gentile fino al primo livello nella parte centrale del fronte strada, sul quale si aprono tre ingressi archivoltati a tutto sesto. Sul retro e su un fianco sono presenti in aderenza altri corpi di fabbrica a un livello.
