Via	Stradazza, 3	Toponimo	C. Righi
Tav. PRG	2.1	Quadrante	D-11
		Zona PRG	E.1

Scheda IBC n. 63

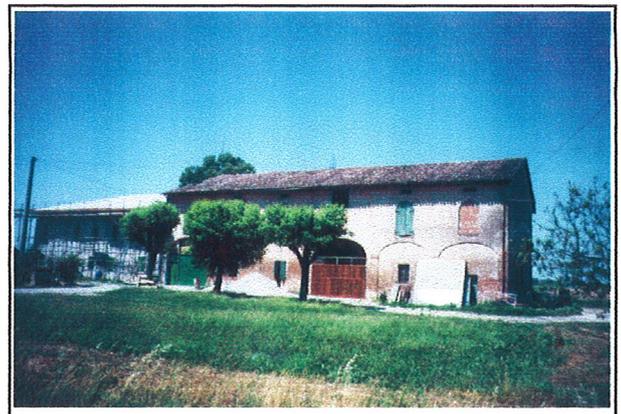
FOTOGRAFIA IDENTIFICATIVA

Edificio rurale a elementi contigui con copertura sfalsata e sviluppato in pianta rettangolare con la parte civile, ora in ristrutturazione, su due livelli e copertura a tre acque e la parte stalla-fienile su due livelli e sottotetto con copertura a due acque. Quest'ultima è caratterizzata da ampie luci di portico tamponate e finestre superiori archivoltate. Sono presenti due porte morte archivoltate a tre centri.
