Via Frassinara, 7-7/a	Toponimo	
Tav. PRG 2.1	Quadrante E-9	Zona PRG E.1

<b>Edificio principale</b>		<b>Tipologia</b>	elementi contigui
<input checked="" type="checkbox"/> Riconoscibile		<b>Interventi</b>	manutenzione
<input type="checkbox"/> Parzialmente riconoscibile		<b>Dest. d'uso</b>	abitazione e servizi agricoli
<input type="checkbox"/> Non riconoscibile			
<b>Altri edifici riconoscibili</b> <input type="checkbox"/> SI <input checked="" type="checkbox"/> NO		<b>Tipologia</b>	
		<b>Dest. d'uso</b>	
<b>Edifici recenti presenti</b> <input checked="" type="checkbox"/> SI <input type="checkbox"/> NO		<b>Tipologia</b>	residenziale
		<b>Dest. d'uso</b>	abitazione
<b>Altri elementi di pregio</b> <input type="checkbox"/> SI <input checked="" type="checkbox"/> NO		<b>Descrizione</b>	
<b>Giudizio sintetico sul valore dell'insediamento</b>		buon valore ambientale

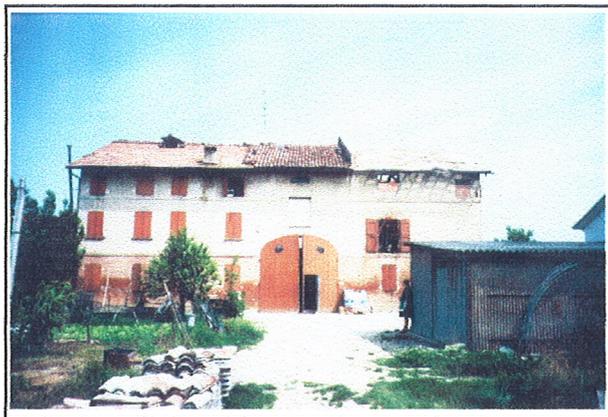
FOTOGRAFIA IDENTIFICATIVA

Edificio rurale a elementi contigui sviluppato in pianta rettangolare su due livelli e sottotetto con copertura a due acque e colmo costante sulla quale è presente il muro tagliafuoco. Presenta una porta morta passante archivoltata a sesto ribassato e cordoli marcapiano al primo e secondo livello. Le luci sono regolari e simmetricamente distribuite. Nell'area dell'insediamento è presente un edificio di recente costruzione con tipologia mediata dalla periferia urbana.
