Via Canolo vecchia, 13-13/a	Toponimo C. Lumorini	
Tav. PRG 2.1	Quadrante G-12	Zona PRG E.1+E.8

Edificio principale		Tipologia elementi contigui
<input type="checkbox"/> Riconoscibile		Interventi nessuno
<input checked="" type="checkbox"/> Parzialmente riconoscibile		Dest. d'uso abitazione e servizi agricoli
<input type="checkbox"/> Non riconoscibile		
Altri edifici riconoscibili <input type="checkbox"/> SI <input checked="" type="checkbox"/> NO		Tipologia
		Dest. d'uso
Edifici recenti presenti <input checked="" type="checkbox"/> SI <input type="checkbox"/> NO		Tipologia residenziale
		Dest. d'uso abitazione
Altri elementi di pregio <input type="checkbox"/> SI <input checked="" type="checkbox"/> NO		Descrizione
Giudizio sintetico sul valore dell'insediamento modesto valore ambientale

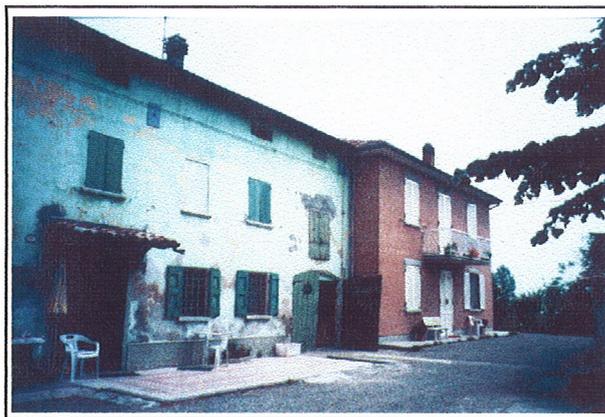
FOTOGRAFIA IDENTIFICATIVA

Edificio a elementi contigui sviluppato in pianta rettangolare su due livelli e sottotetto con copertura a quattro acque e colmo costante. Presenta una porta morta leggermente archivoltata. Le luci sono regolari e simmetricamente distribuite. L'edificio risulta comunque in parte alterato per la recente costruzione in aderenza di un edificio residenziale con tipologia mediata dalla periferia urbana
