Via Spagnoli, 15	Toponimo		
Tav. PRG 2.2	Quadrante G-8	Zona PRG E.1

Edificio principale			
<input checked="" type="checkbox"/> Riconoscibile	Tipologia	elementi contigui	
<input type="checkbox"/> Parzialmente riconoscibile	Interventi	nessuno	
<input type="checkbox"/> Non riconoscibile	Dest. d'uso	in stato di abbandono	
Altri edifici riconoscibili <input type="checkbox"/> SI <input checked="" type="checkbox"/> NO	Tipologia		
	Dest. d'uso		
Edifici recenti presenti <input type="checkbox"/> SI <input checked="" type="checkbox"/> NO	Tipologia		
	Dest. d'uso		
Altri elementi di pregio <input checked="" type="checkbox"/> SI <input type="checkbox"/> NO	Descrizione	pozzo coperto	
Giudizio sintetico sul valore dell'insediamento	buon valore ambientale

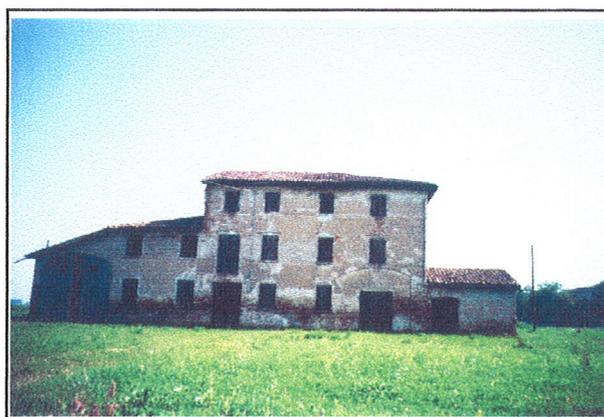
FOTOGRAFIA IDENTIFICATIVA

Edificio a elementi contigui sviluppato in pianta rettangolare costituito da un corpo centrale su tre livelli con copertura a tre acque e colmo costante e da due corpi di fabbrica, dei quali uno è a un livello con copertura a due acque e l'altro è a due livelli con copertura a tre acque asimmetrica. Quest'ultimo presenta un portone archivoltato a tre centri. Nel nucleo centrale, che ha luci regolari e simmetricamente distribuite, è presente traccia di un portone archivoltato a sesto ribassato in parte tamponato. Presenti anche cordoli marcapiano al primo e secondo livello.
