Via Centododici, 6	Toponimo C. Gelosini
Tav. PRG 2.2	Quadrante E-6 Zona PRG E.1

**Edificio principale**

**Giudizio sintetico sul valore dell'insediamento** buon valore ambientale

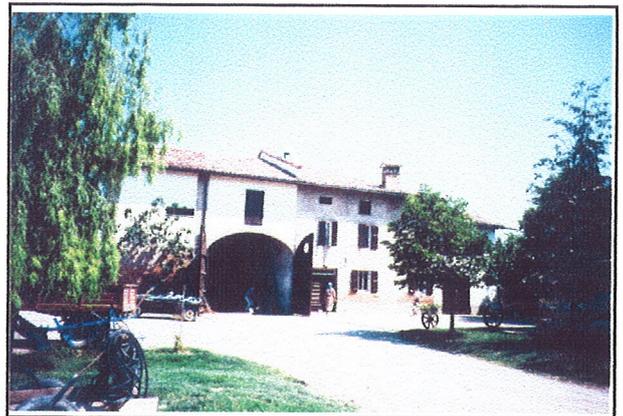
FOTOGRAFIA IDENTIFICATIVA

Edificio a elementi contigui sviluppato in pianta rettangolare con copertura a quattro acque e colmo costante sulla quale è presente il muro tagliafuoco. La parte residenziale in faccia vista è su due livelli e sottotetto e presenta luci regolari e simmetricamente distribuite. La parte stalla-fienile in faccia vista fino al primo livello presenta un'ampia porta morta archivoltata a sesto ribassato, lesene in faccia vista e sfondati intonacati su tutti i fronti. Nell'area dell'insediamento è presente un capannone prefabbricato di recente costruzione.
