Via	Spagnoli, 1-1/a-1/b	Toponimo	
Tav. PRG	2.2	Quadrante	F-6
		Zona PRG	E.1

<b>Edificio principale</b>			
<input checked="" type="checkbox"/>	Riconoscibile	Tipologia	elementi contigui
<input type="checkbox"/>	Parzialmente riconoscibile	Interventi	nessuno
<input type="checkbox"/>	Non riconoscibile	Dest. d'uso	abitazione e servizi agricoli
Altri edifici riconoscibili <input type="checkbox"/> SI <input checked="" type="checkbox"/> NO		Tipologia	
		Dest. d'uso	
Edifici recenti presenti <input checked="" type="checkbox"/> SI <input type="checkbox"/> NO		Tipologia	capannone
		Dest. d'uso	servizi agricoli
Altri elementi di pregio <input type="checkbox"/> SI <input checked="" type="checkbox"/> NO		Descrizione	
Giudizio sintetico sul valore dell'insediamento		buon valore ambientale

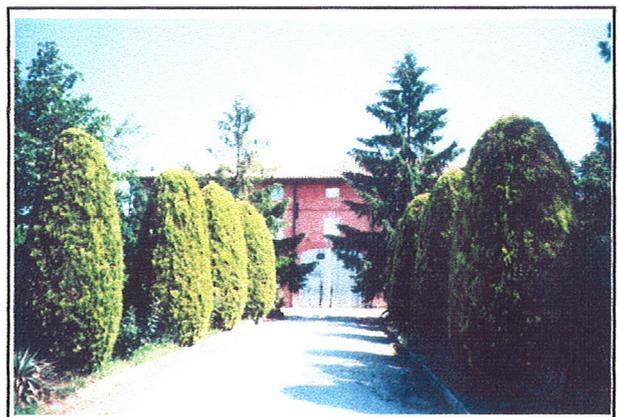
FOTOGRAFIA IDENTIFICATIVA

Edificio a elementi contigui in faccia vista sviluppato in pianta rettangolare su due livelli e sottotetto con copertura a quattro acque e colmo costante. Presenta una porta morta archivoltata a tre centri e cordoli marcapiano al primo e secondo livello. Nell'area dell'insediamento è presente un capannone di recente costruzione.
